COMMUNE :
SAINT-POUANGE

Plan Local d'Urbanisme

Annexe au rapport de présentation -Fiches patrimoine bâti-L.151-19 CU

**Cahier d'identification des
éléments de patrimoine
bâti protégés au titre de
l'article L.151-19 du Code de
l'Urbanisme**

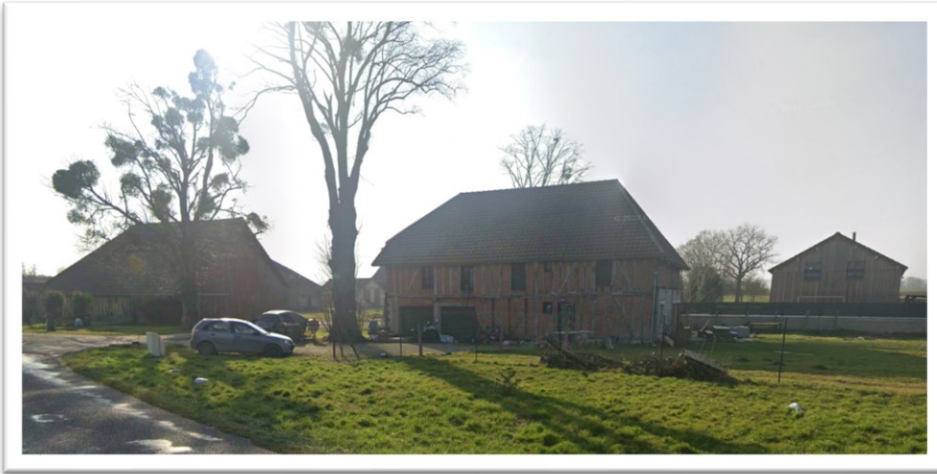
Élément n°1 : Corps de ferme

- Bâti détaché du tissu urbain
- Corps de ferme composé de 9 bâtiments (comprenant maison d'habitation, grange, dépendances, ancienne longère)
- Présence de structures à pans de bois visibles

- Permettre la restauration des édifices et enduire les parties ne présentant pas un aspect de finition suffisant
- Conserver la structure et les toitures des bâtiments
- Conserver les parties en pans de bois visibles

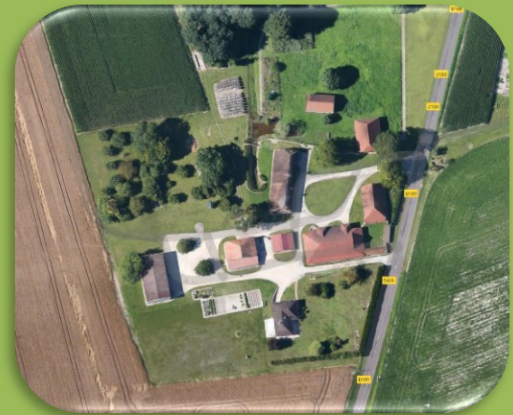
Vue aérienne, Google Satellite, Composition d'ensemble du site

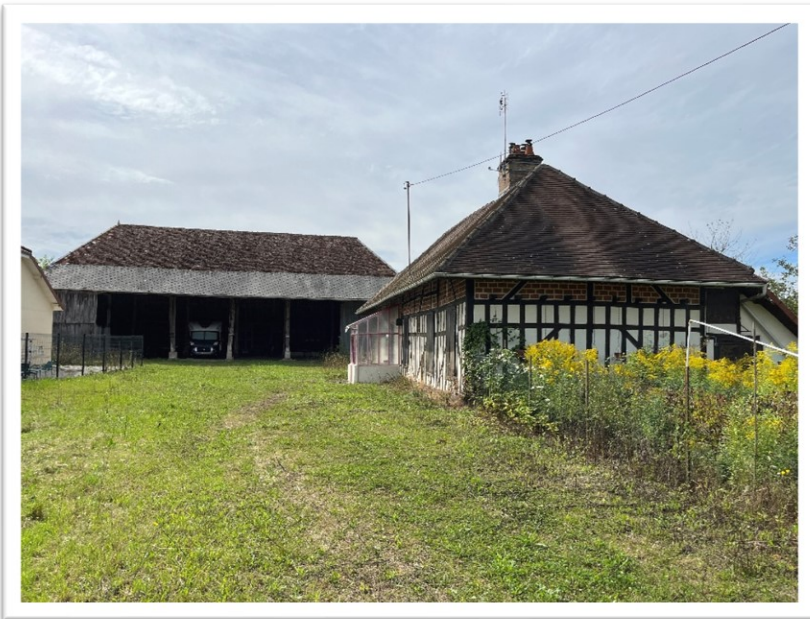
Élément n°2 : Ancien corps de ferme

- L'ensemble est composé d'une grange couverte et ouverte sur sa partie basse et d'une maison d'habitation
- Les structures de la maison d'habitation présentent des pans de bois réhabilités

- Permettre une réhabilitation de la grange vers du logement
- Conserver les structures historiques des façades et en particulier des pans de bois
- Maintenir un niveau de végétalisation équivalent à l'état actuel

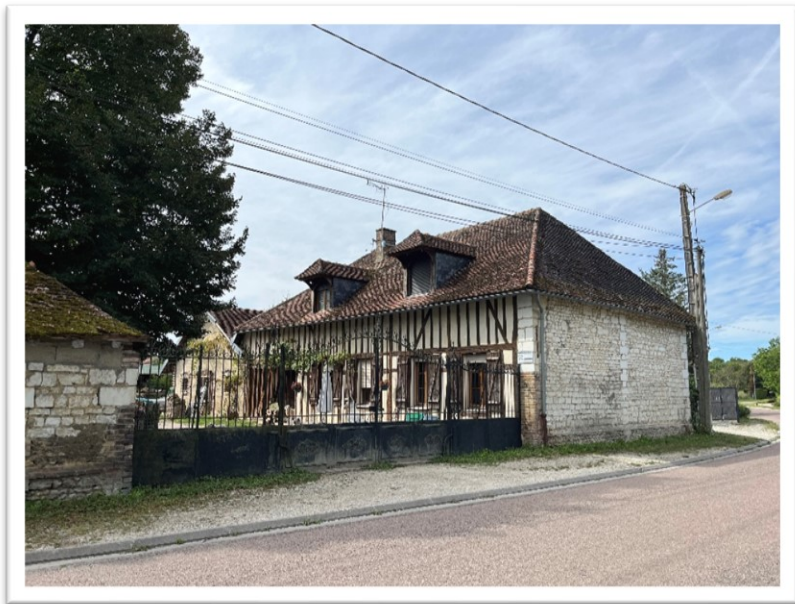
Elément n°3 : Maison d'habitation à pan de bois

- Il s'agit d'une habitation présentant des caractéristiques locales marquées
- La propriété présente un mur en façade sur rue et un cabanon en pierre
- La façade Sud de l'habitation présente des pans de bois visibles
- La toiture présente des lucarnes à croupe

- Conserver les structures historiques des façades et en particulier des pans de bois
- Conserver la structure de la toiture et en particulier les lucarnes
- Conserver l'alignement et la qualité de la façade sur rue

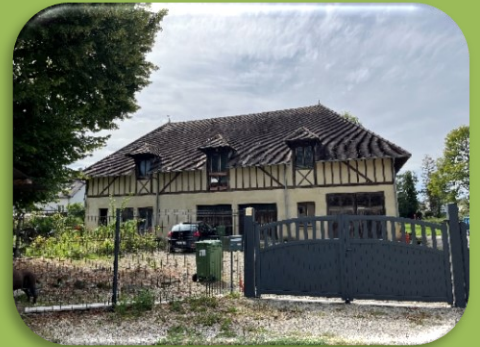
Etat actuel de la grange

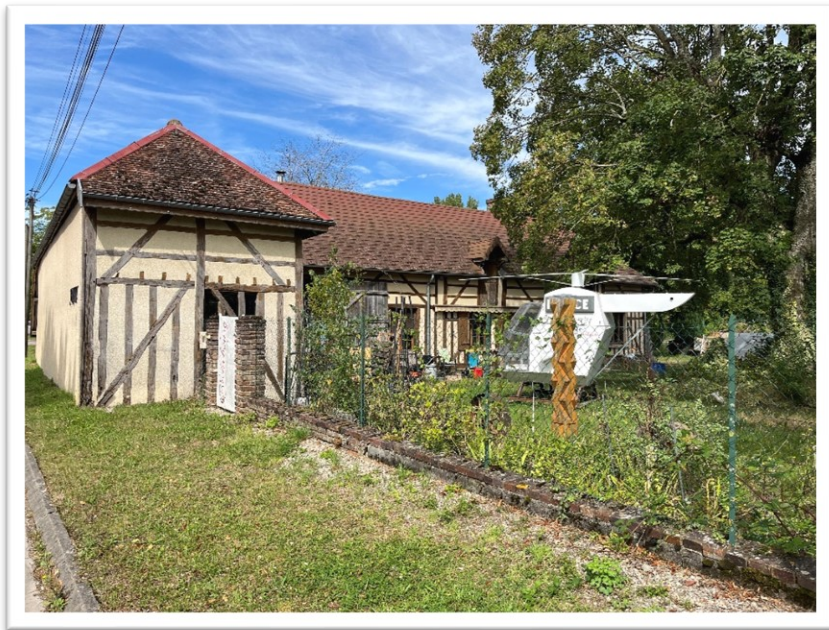
Élément n°5 : Maison d'habitation à pan de bois

- Il s'agit d'une maison d'habitation en pans de bois dans un très bon état général de conservation
- Le jardin de l'habitation présente des arbres anciens et hauts

- Maintenir la structure et l'état général des façades (en particulier les pans de bois)
- Maintenir la perméabilité et la qualité d'entretien des espaces verts de la propriété

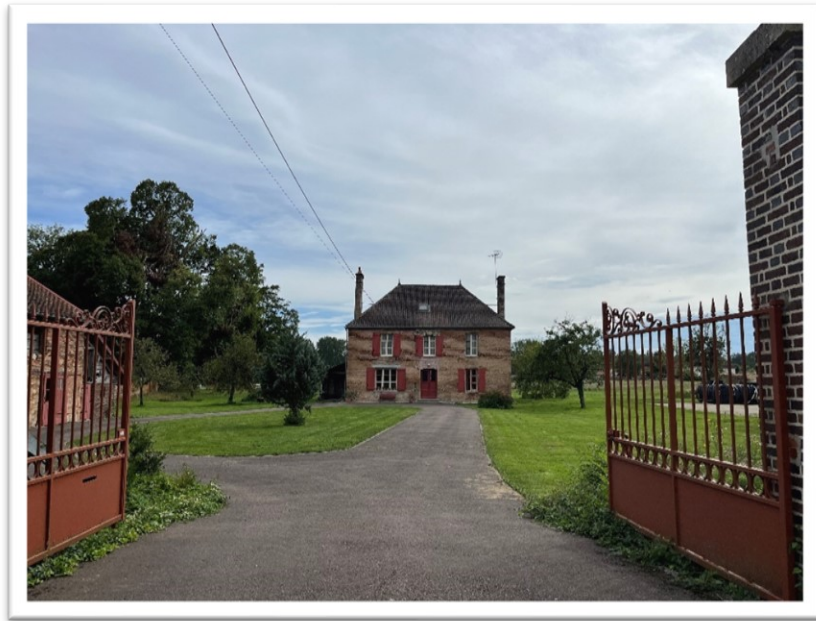
Élément n°6 : Corps de ferme

- Il s'agit d'un corps de ferme composé de 4 bâtiments (habitation, grange, dépendance, hangar) en brique rouge
- L'ensemble présente une unité d'aspect en brique rouge ainsi qu'une partie de mur d'enceinte restante en brique également

- Maintenir la structure et l'état général des façades
- Conserver la partie de mur d'enceinte restante
- Porter une attention particulière à l'intégration des nouveaux bâtiments (comme les hangars) dans l'ensemble existant
- Dans tous les cas, il sera nécessaire de respecter les dispositions de l'OAP thématique « corps de ferme »

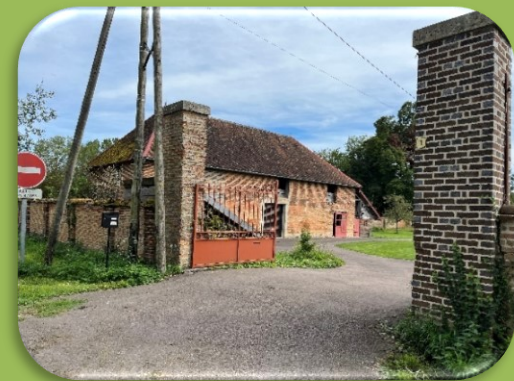
Granges et dépendances de la construction

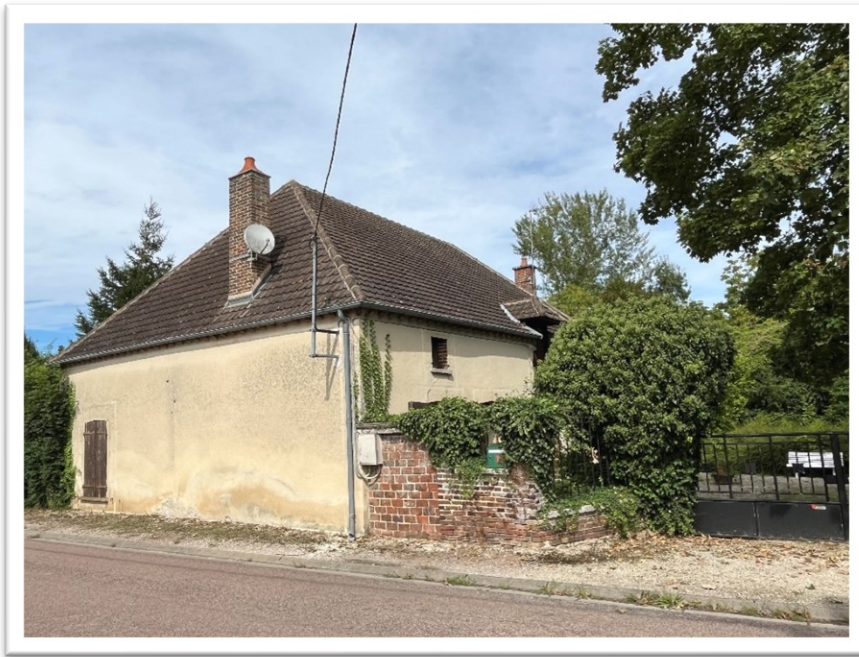
Élément n°7 : Maison d'habitation

- Il s'agit d'un ancien ensemble comprenant habitation et grange. L'habitation est encore en bon état, mais la grange menace de s'effondrer
- La propriété est clôturée par un muret de briques de belle constitution qu'il pourrait être intéressant de conserver
- Le parc boisé de la propriété est de très bonne qualité, présentant des arbres de haute taille assurant l'intégration paysagère de l'ensemble

- L'enjeu est donc de conserver les éléments présentant un état de conservation suffisant et de permettre le renouveau des éléments trop vétustes

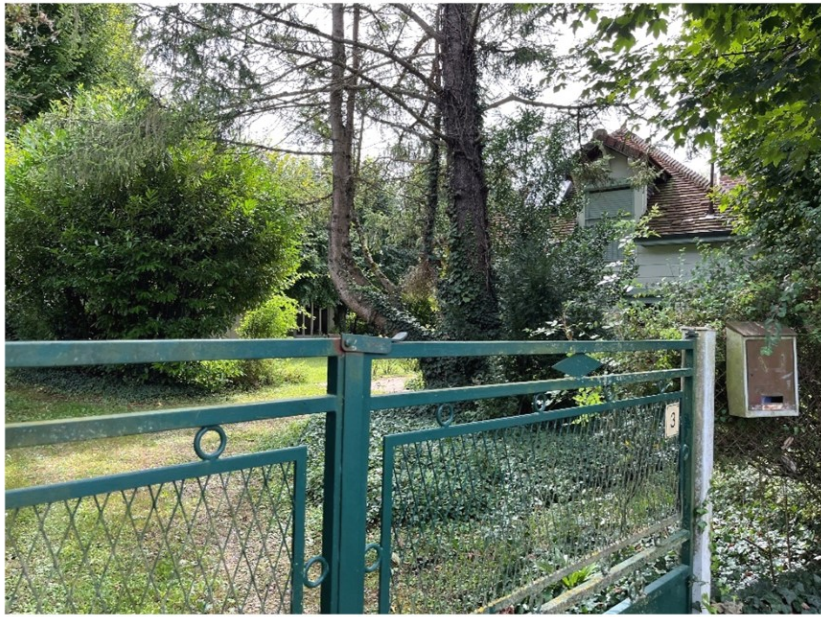
Élément n°8 : Maison d'habitation

- Il s'agit d'une propriété présentant trois entités distinctes (maison, grange, dépendance)
- La propriété présente également un parc boisé intéressant

- Conserver les éléments de modénature des façades (briques, etc...)
- Conserver la qualité de verdissement du site

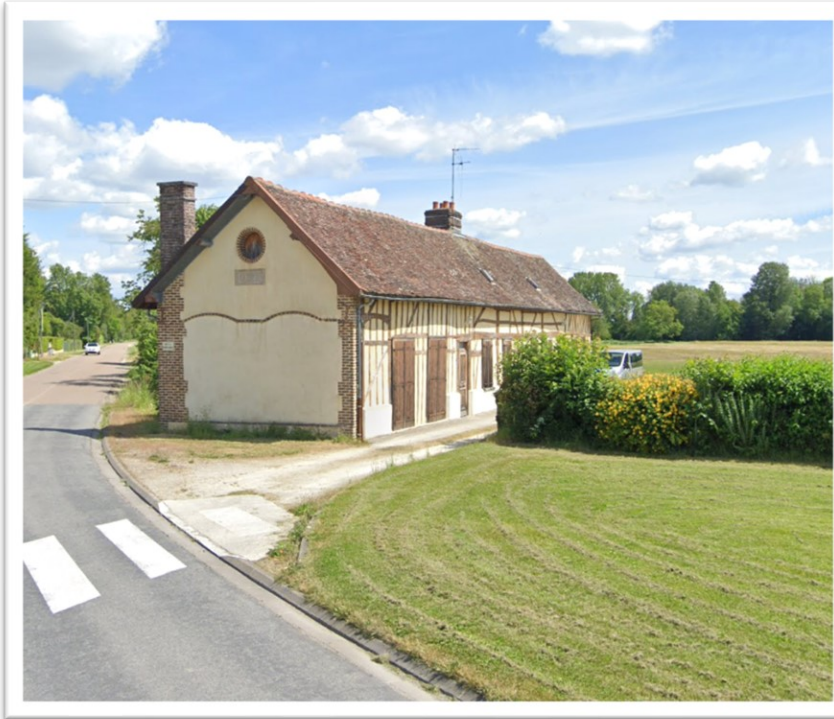
Élément n°9 : Ancienne école

- Il s'agit un bâtiment en pans de bois présentant la mention « école » sur la façade sur rue
- La façade présente des éléments de chainages en brique

- Conserver les éléments de modénature des façades (briques, etc...)
- Conserver la qualité des façades et en particulier les pans de bois

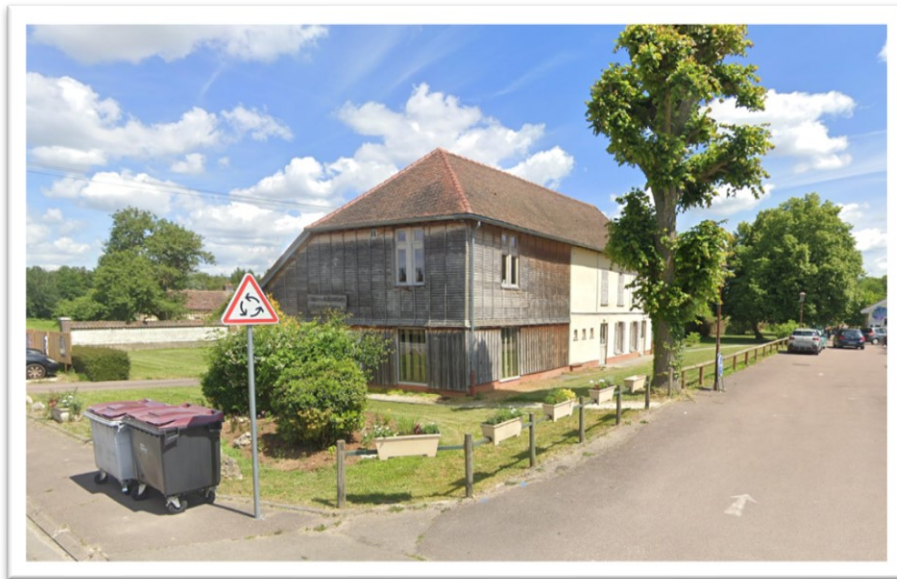
Élément n°10 : Maison de la culture Edouard Herriot

- Il s'agit d'un bâtiment rénové servant aujourd'hui de salle culturelle
- Une partie du bâtiment présente une façade en bardage bois
- Il s'agit d'un bâtiment remarquable dans le paysage local

- Permettre l'entretien régulier des façades et en particulier des parties boisées plus soumises aux dégradations par les intempéries
- Conserver les structures du bâtiment

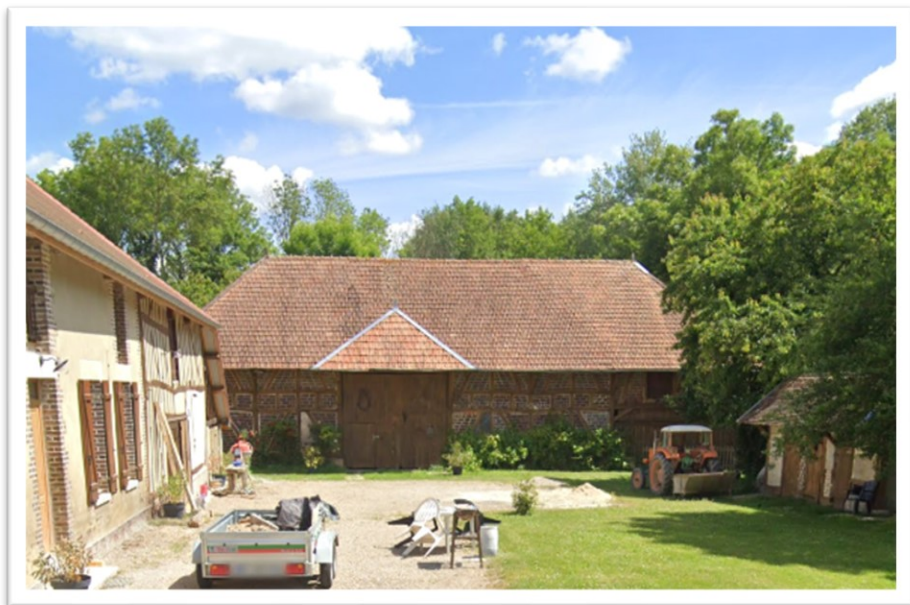
Elément n°11 : Grange à pans de bois

- Il s'agit d'une grange en brique et pans de bois associée à une propriété comprenant dépendances et maison d'habitation
- Elle présente des pans de bois visibles et des briques de bonne qualité

- Conserver la structure de la toiture
- Conserver les pans de bois visibles
- Conserver autant que possible les éléments en brique
- Permettre la rénovation et le changement de destination de l'ensemble

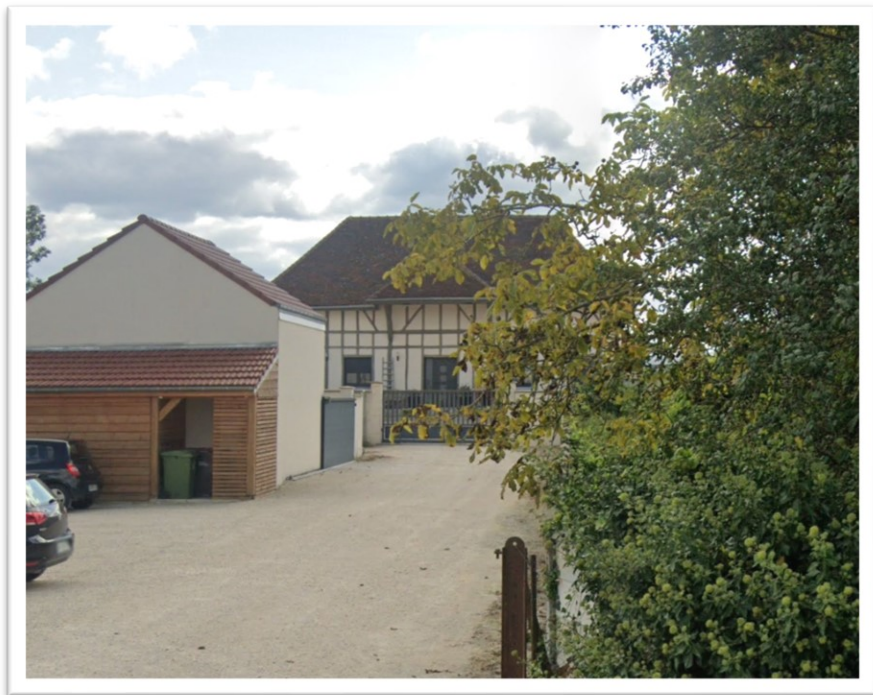
Élément n°12 : Grange à pans de bois réhabilitée

- Il s'agit d'une ancienne grange à pans de bois réhabilitée en tant qu'habitation
- La réhabilitation a permis de conserver les structures en pans de bois et de mettre en valeur le bâtiment

- Conserver ce niveau d'exigence dans les réhabilitations futures

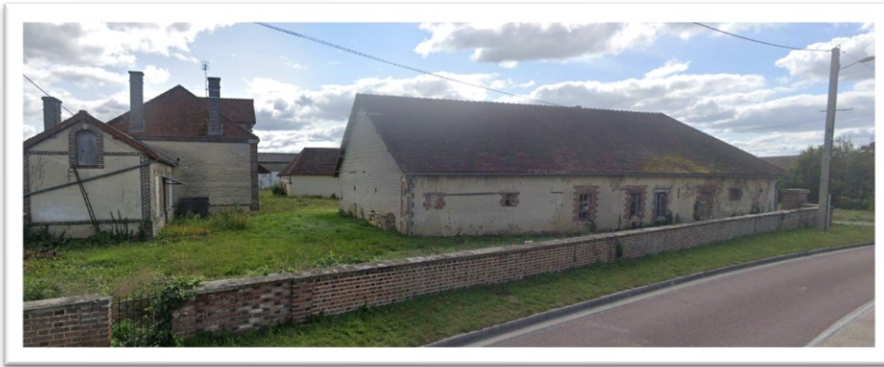
Élément n°13 : Ensemble bâti rue des Pâques Fleuries

- Il s'agit d'un ancien corps de ferme en cours de réhabilitation
- Il est composé de 3 bâtiments encore existants
- L'ensemble présente des structures en pierre encore visibles et des éléments de modénature en brique (chainages, encadrements, ...)

- Prêter attention au maintien des structures d'origine dans les réhabilitations
- Conserver les éléments de modénature des façades

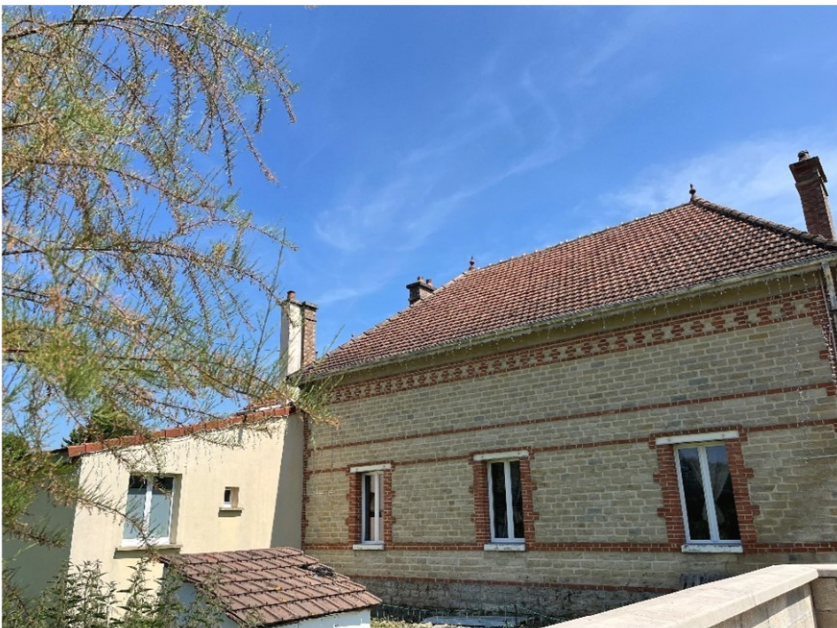
Élément n°14 : Maison d'habitation

- Il s'agit d'une maison d'habitation en pierre et brique
- Les façades sont dans un très bel état de conservation et laissent apprécier la qualité du travail de construction
- La façade présente également des éléments de modénature en brique

- Prêter attention au maintien des structures d'origine dans les réhabilitations
- Conserver les éléments de modénature des façades

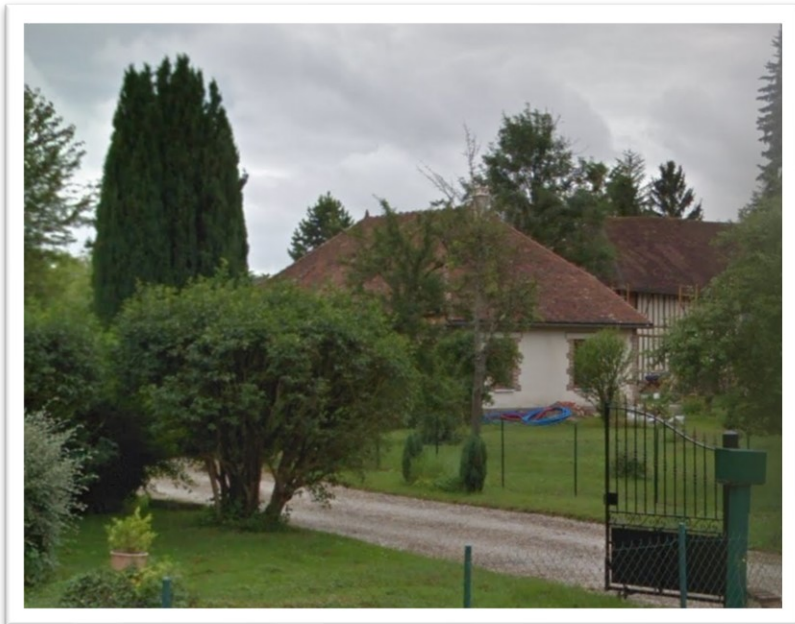
Élément n°15 : Maison d'habitation

- Il s'agit d'une maison d'habitation en pierre et brique
- Les façades sont dans un très bel état de conservation et laissent apprécier la qualité du travail de construction
- La façade présente également des éléments de modénature en brique

- Prêter attention au maintien des structures d'origine dans les réhabilitations
- Conserver les éléments de modénature des façades

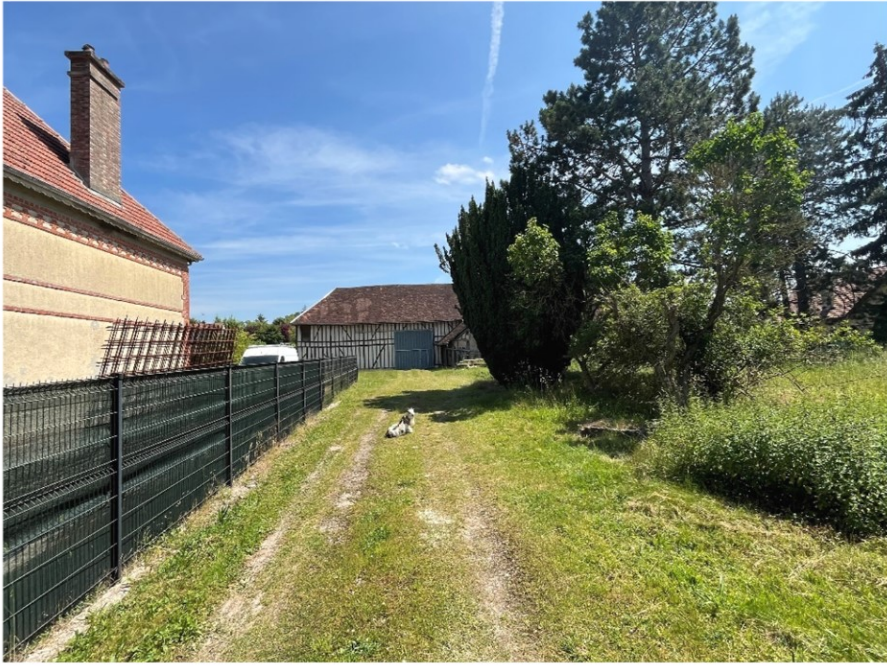
Élément n°16 : Grange

- Il s'agit d'une grange en pans de bois restaurée
- La réhabilitation est de bonne qualité, laissant encore apparaître les pans de bois et maintenant tous les équilibres et structures en place

- Maintenir ce niveau d'exigence dans les réhabilitations futures
- Permettre le changement de destination du bâtiment sans dénaturer l'ensemble et en particulier si des percements en toiture sont nécessaires

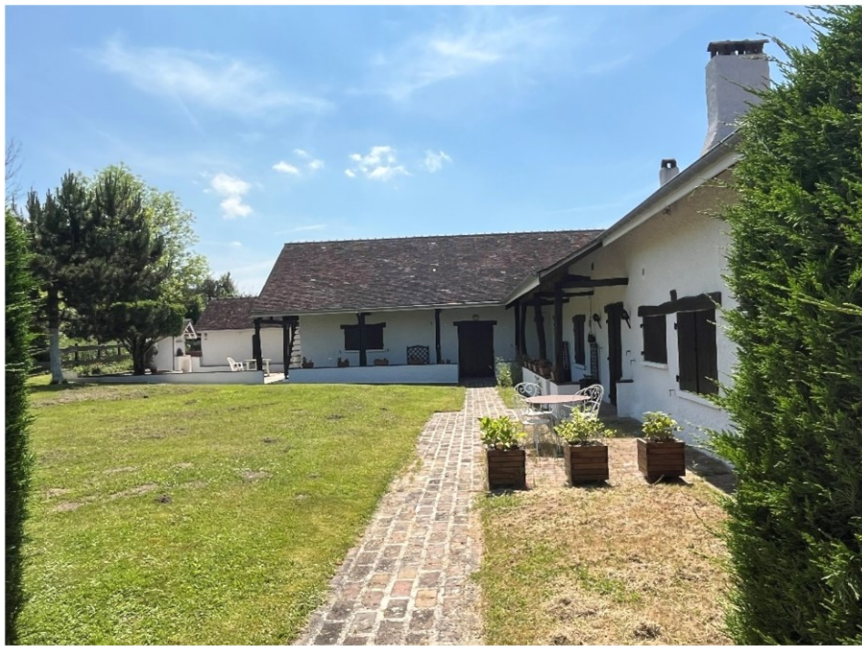
Élément n°17 : Maison d'habitation

- Il s'agit d'une longère réhabilitée pour un usage unique en tant que maison d'habitation
- Elle présente un crépi de couleur blanche, et des éléments de bois apparents
- Deux cheminées en crépi blanc sont également apparentes
- La façade Sud présente une plaque décorative indiquant les distances des chemins vicinaux

- Prêter attention aux matériaux et couleurs utilisés lors d'un éventuel ravalement des façades
- Conserver la plaque décorative de façade
- Conserver les éléments à pans de bois des façades

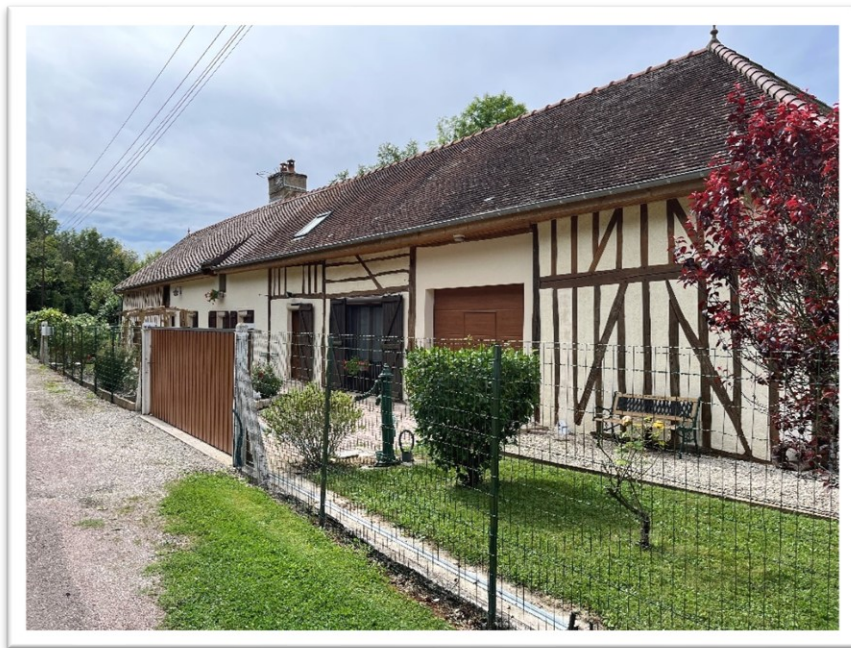
Élément n°18 : Maison d'habitation

- Il s'agit d'une maison d'habitation présentant des structures en pans de bois visibles
- La maison a fait l'objet d'un entretien régulier ou de réhabilitations qui ont permis le maintien de la qualité d'ensemble du bâti

- Prêter attention aux matériaux et couleurs utilisés lors d'un éventuel ravalement des façades
- Conserver la plaque décorative de façade
- Conserver les éléments à pans de bois des façades

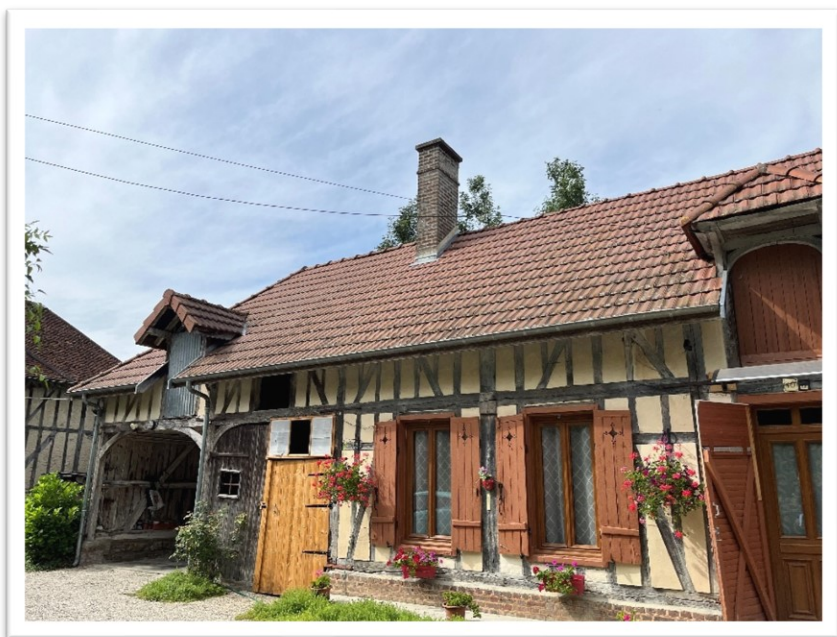
Élément n°19 : Ensemble bâti

- Il s'agit d'un ensemble bâti comprenant une maison d'habitation et une grange
- Les deux bâtiments présentent un bon état général de conservation avec des structures à pans de bois visibles depuis l'extérieur
- L'ensemble est situé dans un écrin végétal de grande qualité

- Conserver les éléments à pans de bois des façades
- Conserver la qualité de verdissement du site

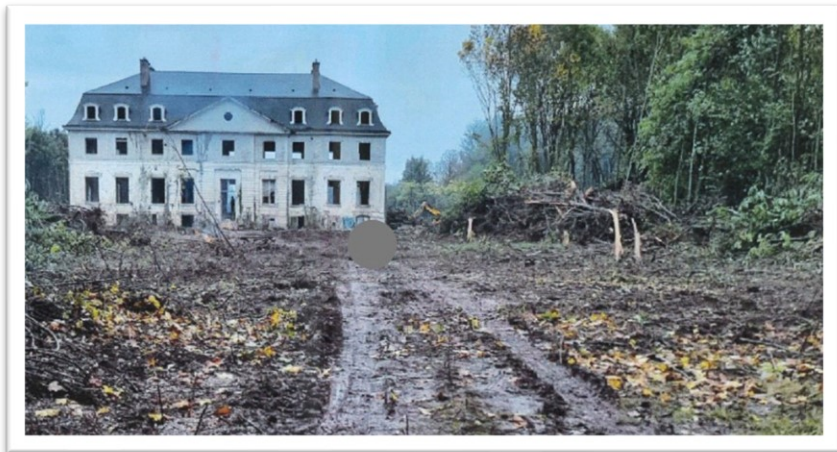
Élément n°20 : Château de Souleaux

- Il s'agit d'un château ayant appartenu à la famille des Mesgrigny, seigneurs de Souleaux
- Le château dispose d'un parc ordonnancé présentant des vestiges de jardins à la française
- La façade en pierre de craie dispose de nombreuses fenêtres et ouvertures sous un large fronton triangulaire
- La toiture est en ardoise mansardé
- Des travaux de rénovation ont été réalisés ayant eu pour effet dénaturer en partie le site

- Conserver les structures des façades
- Envisager la restauration des jardins historiques
- Conserver les éléments de modénature des façades

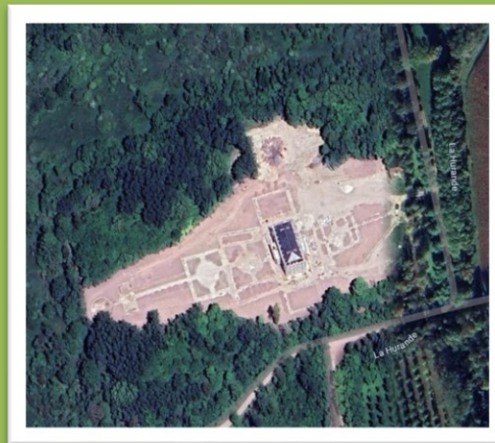
Vestiges des jardins du château

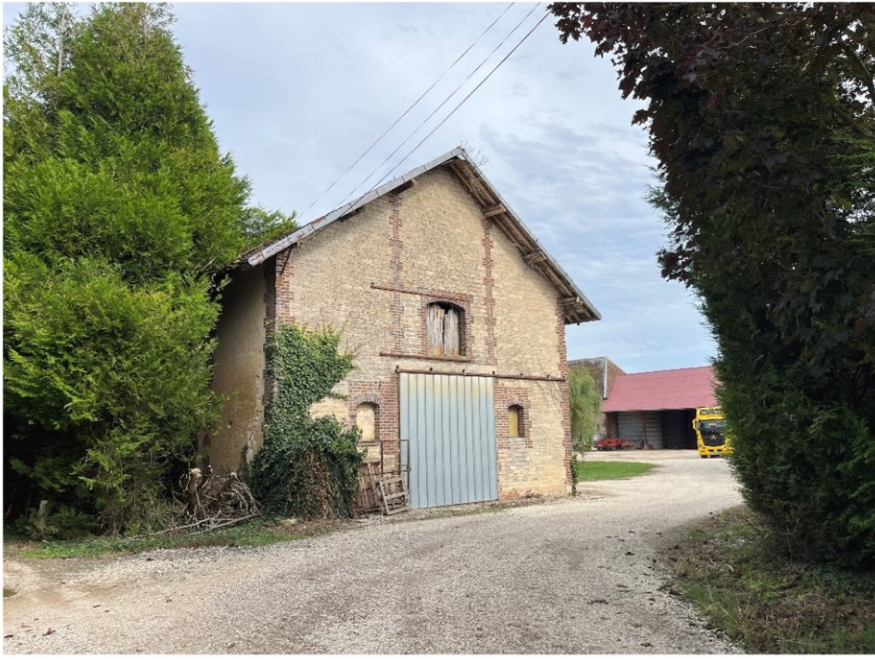
Élément n°21 : Ferme de Souleaux

- Il s'agit d'un corps de ferme en activité présentant une maison d'habitation, des granges, des dépendances, des hangars, ...
- L'ensemble dispose d'une cour fermée avec des bâtiments en pierres et briques

- Respecter les dispositions de l'OAP thématique « corps de ferme »

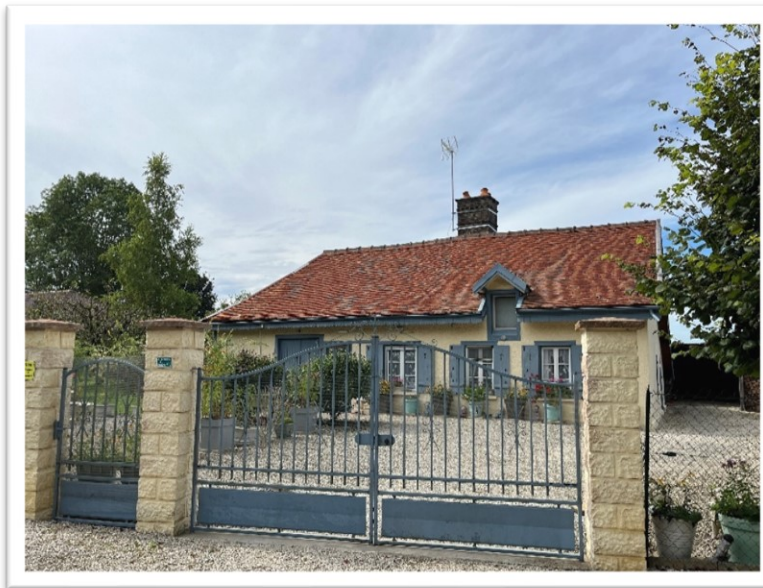
Élément n°22 : Maison d'habitation

- Il s'agit d'une maison d'habitation qui s'apparente à une longère rénovée
- Elle présente un jardin végétalisé et fleuri de très belle qualité avec en particulier un arbre remarquable de haute taille
- Le crépi de couleur crème permet de maintenir une bonne qualité de façade et s'allie harmonieusement avec le bleu des volets et gouttières

- Conserver le verdissement du site
- Conserver la qualité d'entretien des façades

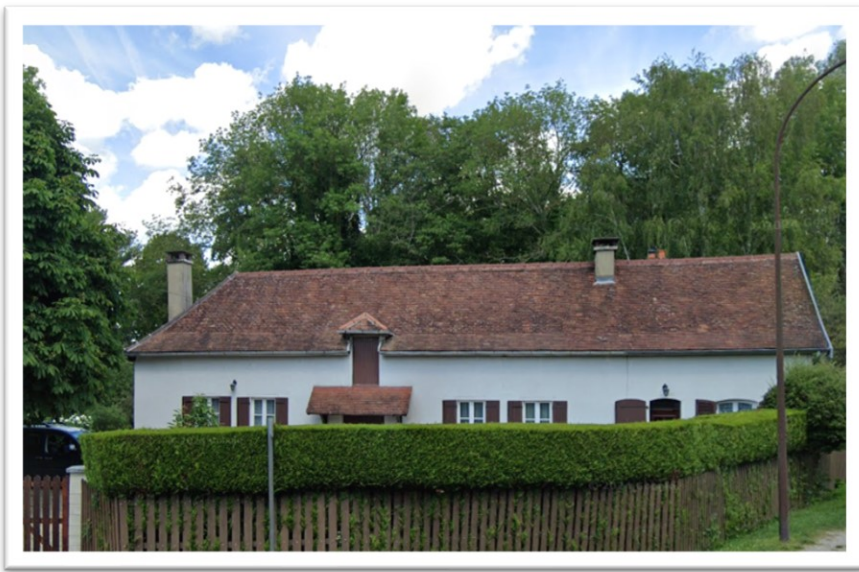
Élément n°23 : Maison d'habitation et grange

- Il s'agit d'une maison d'habitation qui s'apparente à une longère rénovée
- Elle présente un jardin végétalisé et fleuri de très belle qualité
- La maison dispose également d'une grange et d'une dépendance en briques rouges partiellement visible depuis l'espace public

- Permettre la rénovation des façades
- Permettre la rénovation de la grange et de la dépendance

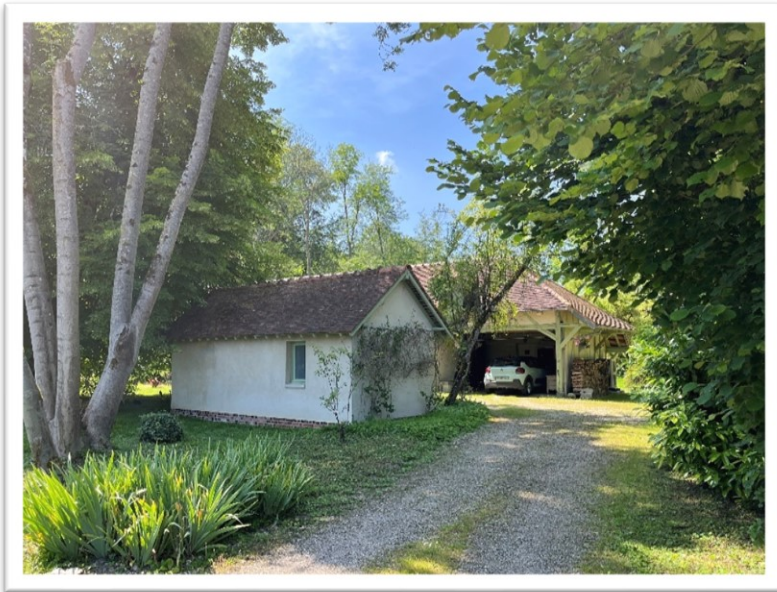
Élément n°24 : Maison d'habitation

- Il s'agit d'une ancienne grange ayant fait l'objet d'une rénovation
- La réhabilitation de l'ensemble permet une intégration paysagère des bâtiments de qualité
- Les structures en pans de bois ont été concernées avec un traitement crème des façades et une coloration verte des pans de bois

- Permettre la rénovation des façades
- Permettre la rénovation de la grange et de la dépendance

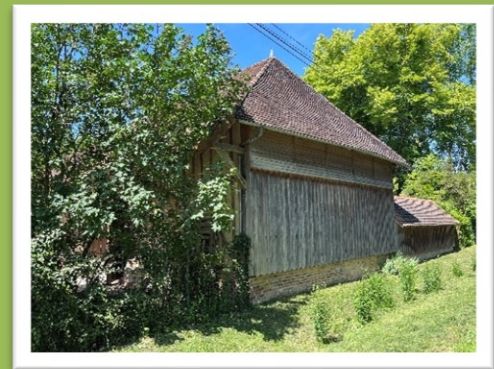
Façade de la grange visible depuis l'espace public

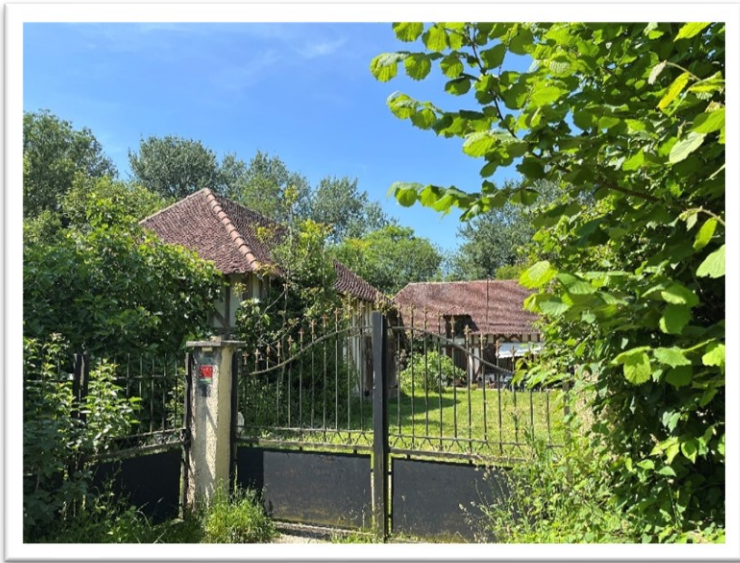
Élément n°25 : Maison d'habitation et grange

- Il s'agit d'un ensemble comprenant une maison d'habitation et une grange
- L'ensemble présente des structures à pans de bois encore visibles et en bon état général

- Conserver les structures de façades et en particulier les pans de bois

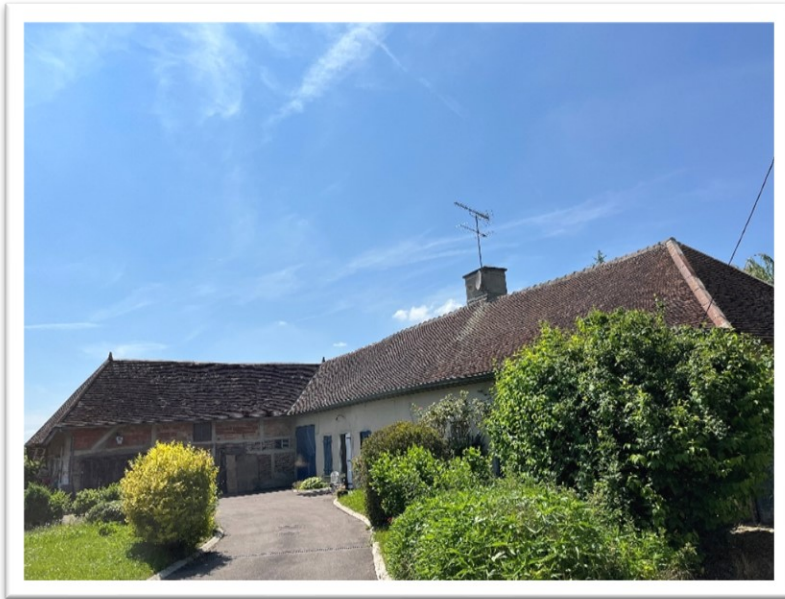
Élément n°26 : Maison d'habitation

- Il s'agit d'un ancien corps de ferme réhabilité en maison d'habitation
- Le bâtiment contient une partie de longère et une ancienne grange
- L'ancienne grange présente des pans de bois encore visibles

- Envisager le ravalement de façade de la partie habitation et la réalisation d'un enduit sur la partie grange
- Maintenir les structures en pans de bois existantes

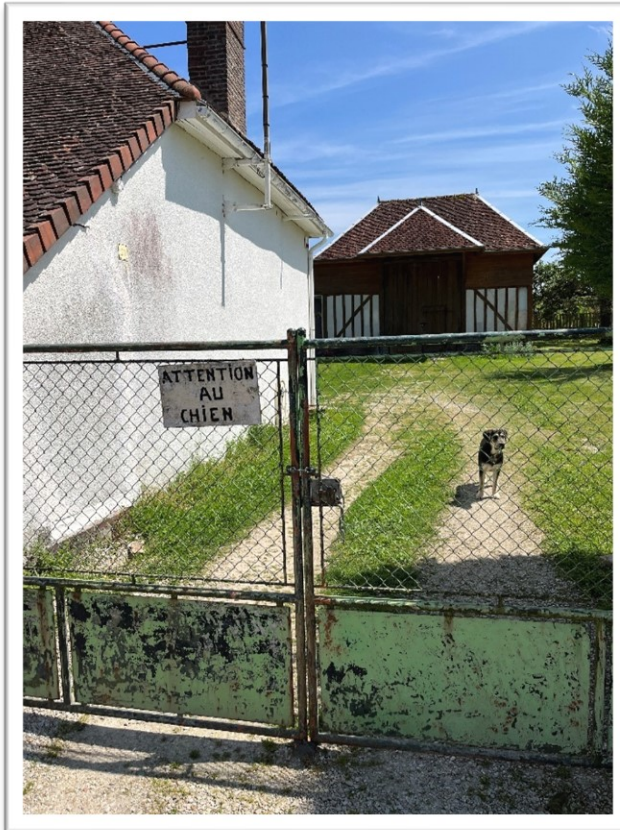
Élément n°27 : Longère et grange

- Il s'agit d'un ensemble comprenant une maison d'habitation sous la forme d'une longère et d'une grange avec des structures à pans de bois visibles
- La longère présente une structure simple avec la façade principale à l'opposé de la rue
- La grange présente une structure à pan de bois encore visible ainsi que des murs ou parties de murs sans enduits

- Conserver les structures en pans de bois visibles
- Envisager la rénovation de la façade principale de la grange
- Porter attention aux couleurs employées dans les rénovations de la maison d'habitation
- Prévoir d'enduire les murs sans enduits de la grange

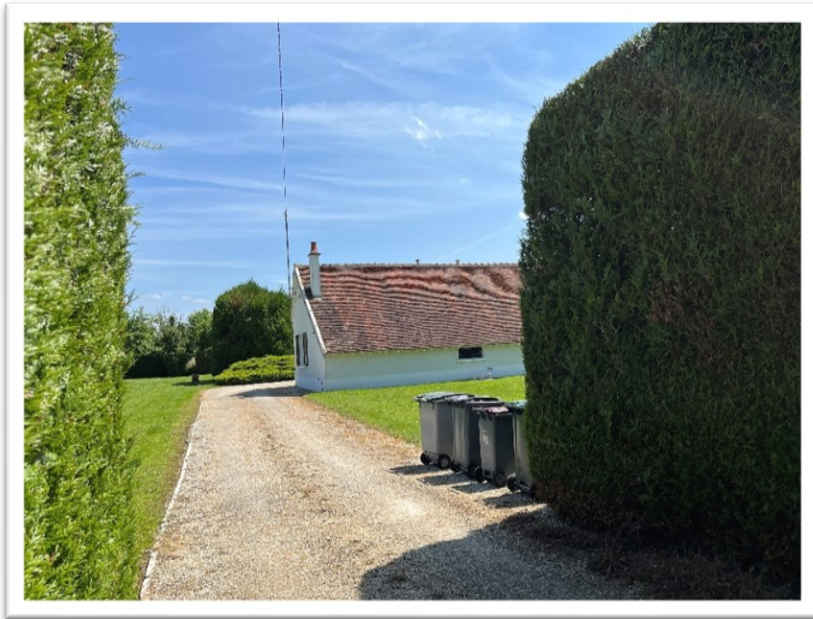
Élément n°28 : Corps de ferme

- Il s'agit d'un ancien corps de ferme présentant une seule maison d'habitation restante
- La longère est dans un bel état de conservation
- Elle est installée au creux d'un vaste terrain servant aujourd'hui de jardin

- Tout aménagement devra respecter les dispositions de l'OAP thématique « Corps de Ferme »
- Il faudra porter une attention particulière aux projets de découpe qui permettrait des constructions en interne afin de maintenir les équilibres en place et conserver une haute qualité de verdissement sur l'ensemble

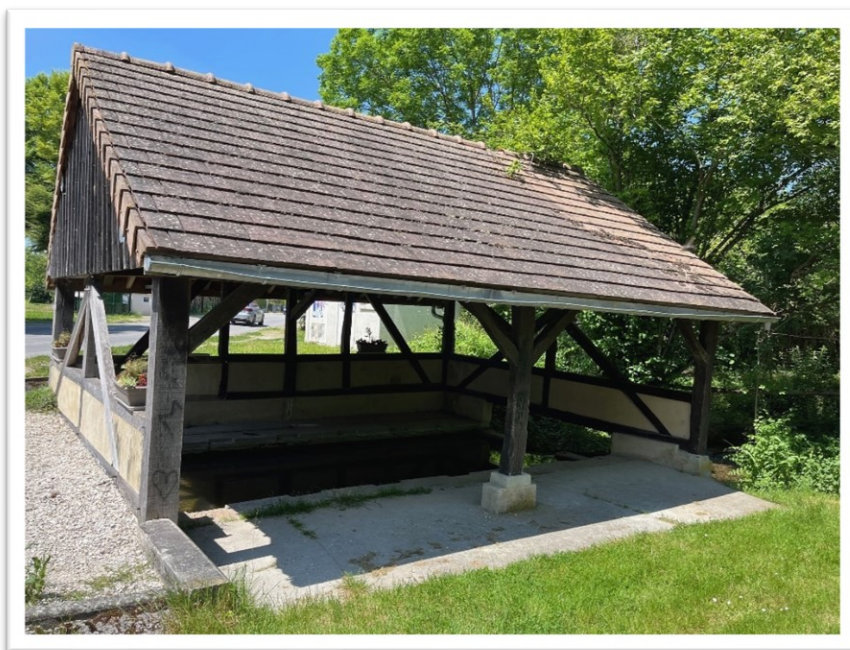
Élément n°29 : Lavoir

- Il s'agit d'un lavoir présentant des structures à pan de bois et alimenté par le ruisseau de Neuville
- Il est composé d'une ossature à pan de bois apparents
- L'édifice est à demi-couvert par une toiture à deux pans et des murets sur trois façades
- Il présente un très bon état de conservation général

- Encourager l'entretien régulier de l'édifice

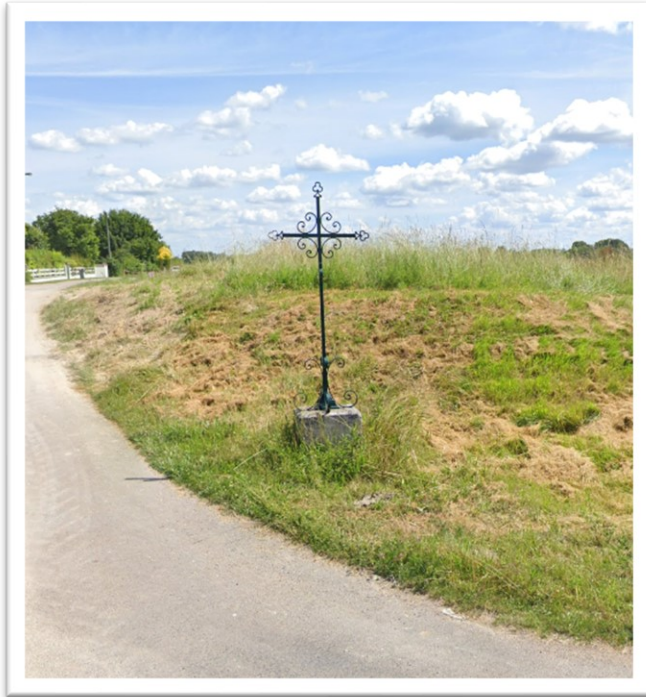
Élément n°30 : Croix de chemin

- Il s'agit d'une croix de chemin simple en fer forgé
- Elle est ornée de volutes décoratives et de fleurons
- Le pied est également orné de volutes de pieds
- L'ensemble repose sur un socle en pierre simple rendant le tout visible depuis l'espace public

- Encourager l'entretien régulier de l'édifice
- Prêter attention à l'entretien des volutes et des éléments décoratifs les plus fragiles

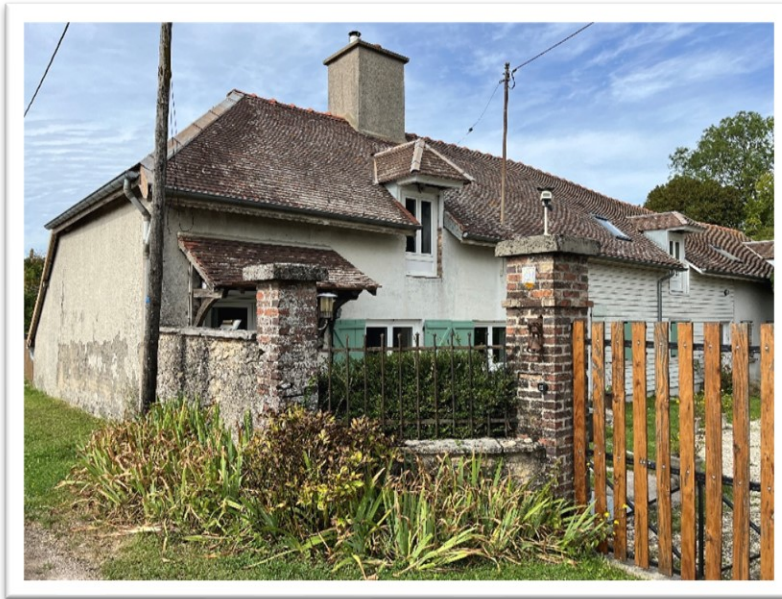
Élément n°31 : Ensemble bâti

- Il s'agit d'un ensemble bâti comprenant une habitation et des dépendances se faisant face
- La maison est une longère restaurée
- Les dépendances présentent une structure en briques rouges et pierres de craie

- Respecter les dispositions de l'OAP thématique « Corps de ferme »

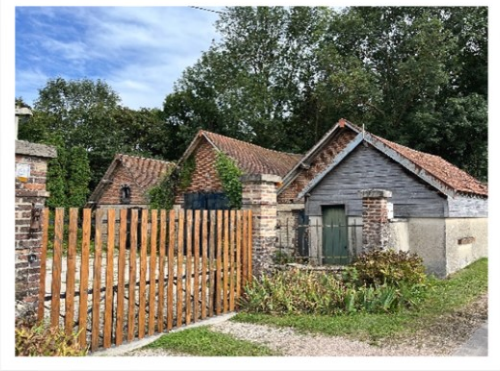
Aspect extérieur des dépendances
