Plan Local d'Urbanisme
Intercommunal
des Trois Rivières

► 3. Orientations d'Aménagement et de Programmation (OAP)

3.3 OAP thématique Patrimoine

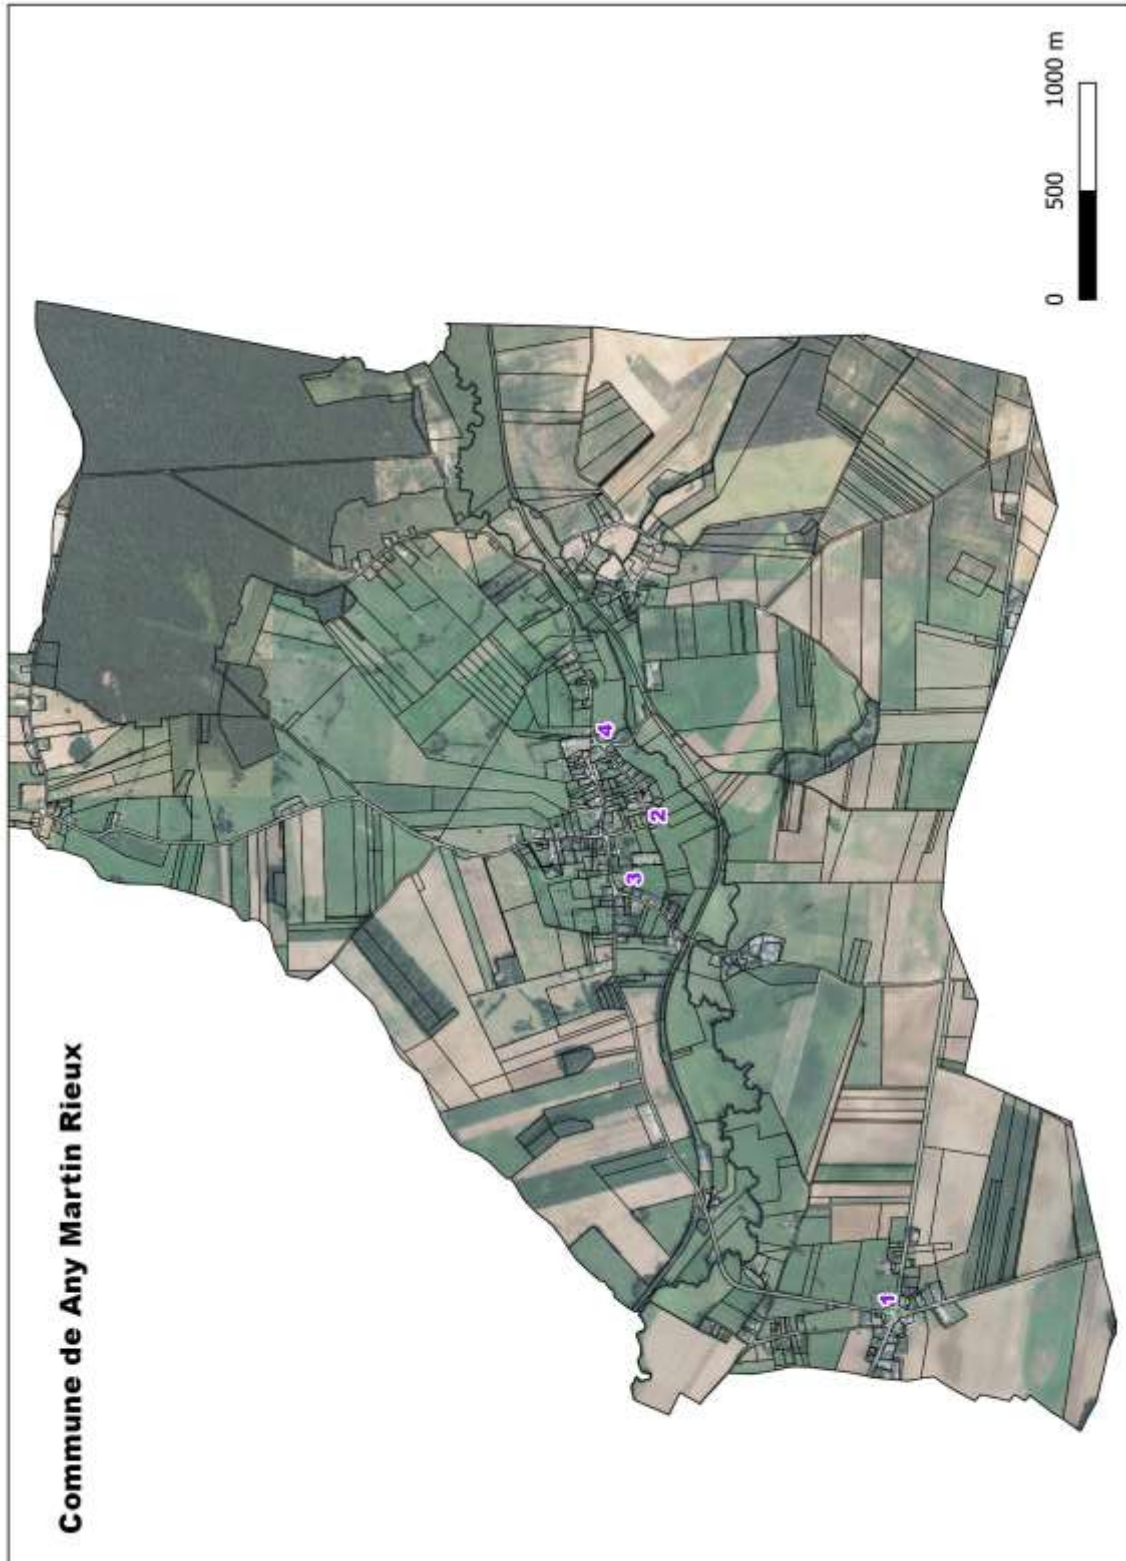
Localisation du patrimoine identifié sur la commune de Any-Martin-Rieux

ANY MARTIN RIEUX		
N° de référence	Typologie	Adresse
1	Oratoire	Hameau de Bellevue en bordure de la RD5
Description de l'édifice	Oratoire en brique

ANY MARTIN RIEUX		
N° de référence	Typologie	Adresse
2	Local de la pompe à incendie	Rue de l'Eglise
Description de l'édifice	Petit bâtiment en brique couvert d'un toit en ardoise à pans

ANY MARTIN RIEUX		
N° de référence	Typologie	Adresse
3	Lavoir	Rue du Moulin (parcelle n°45)
Description de l'édifice	Lavoir communal en brique	 
Enjeu de préservation		
Cet édifice témoigne de pratiques en cours pour l'accès à l'eau potable, avant le déploiement des réseaux de distribution publique.		
Ce type d'édifice constitue un repère d'aménagement urbain ou rural, permettant de se localiser et de se repérer dans le paysage.

ANY MARTIN RIEUX		
N° de référence	Typologie	Adresse
4	Oratoire	Rue de la Halle
Description de l'édifice	Oratoire en pierre surmonté d'un calvaire	 
Enjeu de préservation		
Cet édifice témoigne des pratiques cultuelles répandues au XVIIIème et XIXème siècle, qui consistaient à édifier un oratoire en offrande. Un oratoire rappelle également la mémoire d'un défunt ou d'un évènement particulier et permet le recueillement.		
Ce type d'édifice constitue un repère d'aménagement urbain ou rural, permettant de se localiser et de se repérer dans le paysage.

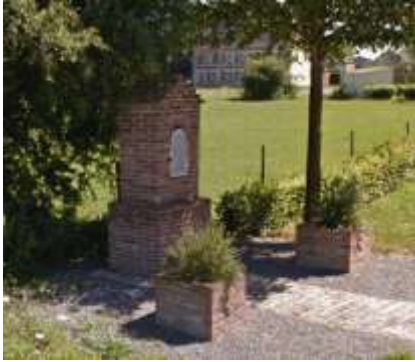
Enjeu de préservation		
<p>Cet édifice témoigne des pratiques culturelles répandues au XVIIIème et XIXème siècle, qui consistaient à édifier un oratoire en offrande. Un oratoire rappelle également la mémoire d'un défunt ou d'un évènement particulier et permet le recueillement.</p>		
<p>Ce type d'édifice constitue un repère d'aménagement urbain ou rural, permettant de se localiser et de se repérer dans le paysage.</p>

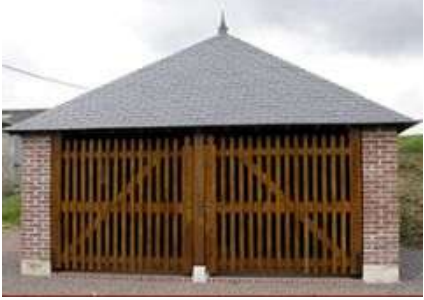
Enjeu de préservation		
Cet édifice était destiné à remiser la pompe à incendie du village.		
Ce type d'édifice constitue un repère d'aménagement urbain ou rural, permettant de se localiser et de se repérer dans le paysage.

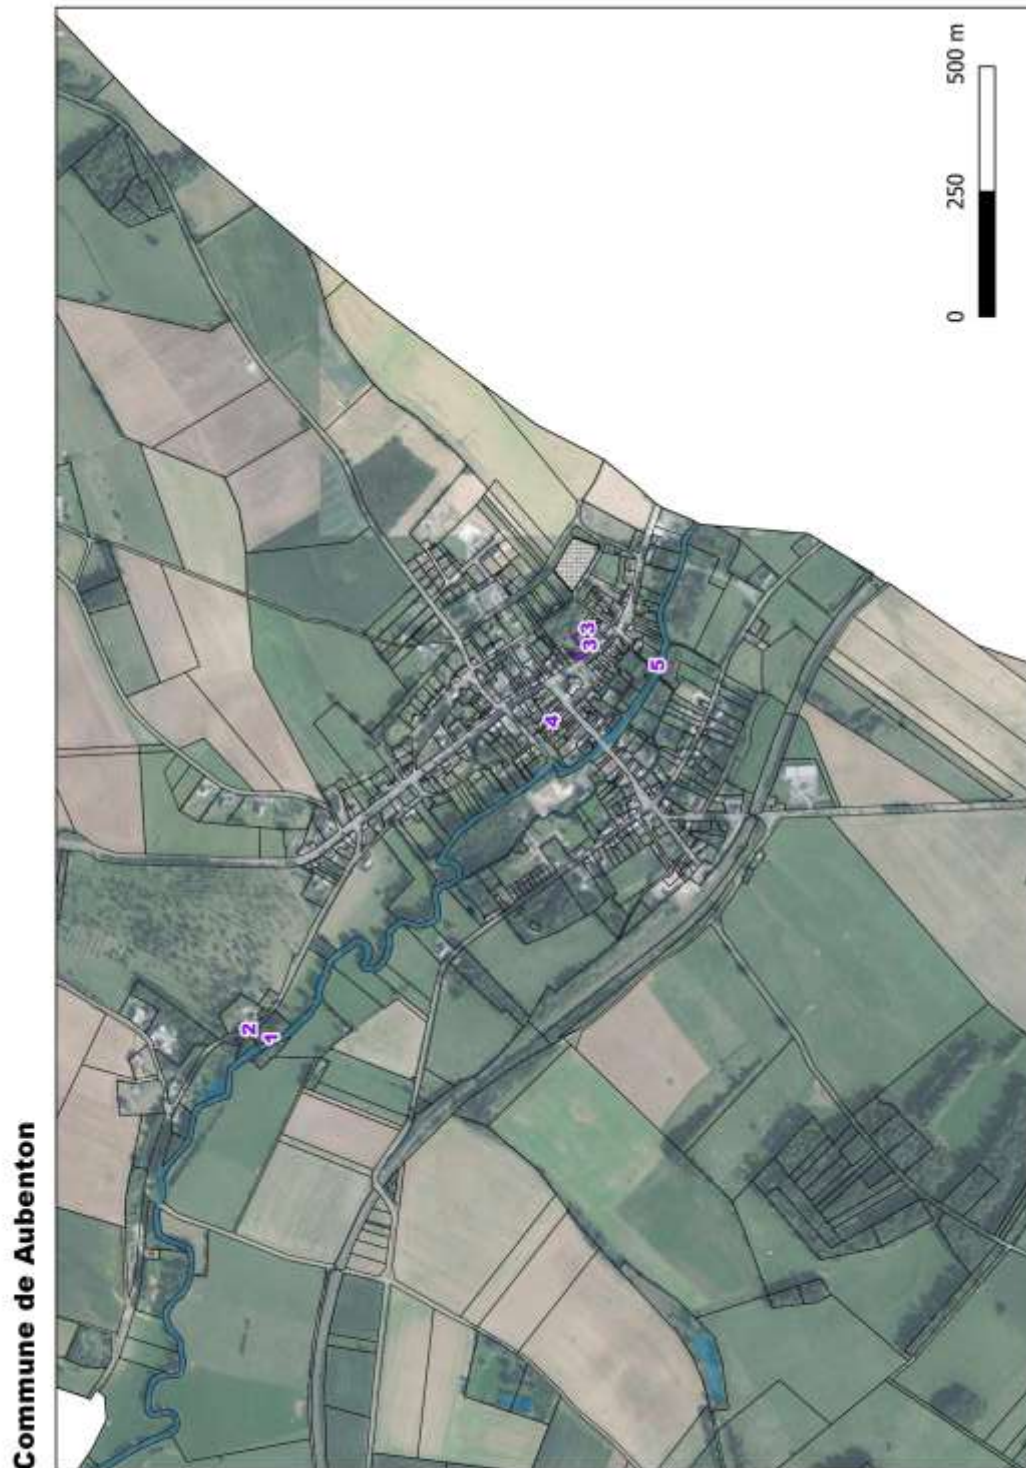
Localisation du patrimoine identifié sur la commune de Aubenton

AUBENTON		
N° de référence	Typologie	Adresse
1	passerelle du Moulin	Rue de Leuze (parcelle
Description de l'édifice	Passerelle de l'ancien moulin de Buirefontaine surplombant le Thon

AUBENTON		
N° de référence	Typologie	Adresse
2	lavoir	Rue de Leuze
Description de l'édifice	Lavoir communal en brique	 
Enjeu de préservation		
Cet édicule témoigne de pratiques en cours pour l'accès à l'eau potable, avant le déploiement des réseaux de distribution publique.		
Ce type d'édifice constitue un repère d'aménagement urbain ou rural, permettant de se localiser et de se repérer dans le paysage.

AUBENTON		
N° de référence	Typologie	Adresse
3	Manoir	Rue du coq Vert (parcelle n°592)
Description de l'édifice	<p>Manoir datant du 17ème siècle</p> <p>Le bâtiment principal est construit en briques avec un solin en pierre calcaire moyen appareil, l'aile en retour est en briques également comme le mur de clôture de la propriété qui est partiellement rempli de pierre de taille calcaire. Le portail attenant au logis est en pierre calcaire à bossage.</p>

AUBENTON		
N° de référence	Typologie	Adresse
4	Tour de Chimay	Ruelle de la Tour (parcelle n°504)
Description de l'édifice	<p>Tour en brique de forme circulaire datant du XIVe siècle, entièrement rénovée, s'étendant sur deux étages et offrant une superficie de 57 m².</p>

AUBENTON		
N° de référence	Typologie	Adresse
5	Tour Daniël	Ruelle de la Digue (parcelle n°233)
Description de l'édifice	Tour en brique de forme circulaire datant du XIVe siècle.	 
Enjeu de préservation		
<p>Tour témoin des anciennes fortifications de la commune de Aubenton.</p> <p>Cet édifice témoigne du passé historique de la commune de Aubenton.</p>		
Bâti remarquable

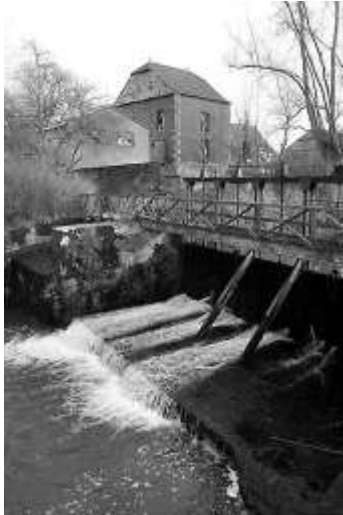
Enjeu de préservation		
Evoque les anciennes sources d'énergie renouvelables utilisant la force motrice de l'eau		
Ce type d'édifice constitue un repère d'aménagement urbain ou rural, permettant de se localiser et de se repérer dans le paysage.

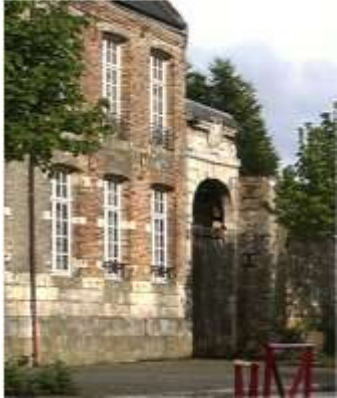
Enjeu de préservation		
<p>Le manoir occupe l'emplacement d'un logis médiéval dont ne subsistent que des caves du XIIIe siècle, vraisemblablement à usage de souterrain-refuge, remaniées au XVIe siècle.</p> <p>Cette demeure témoigne du passé historique de la commune de Aubenton.</p>		
Demeure remarquable

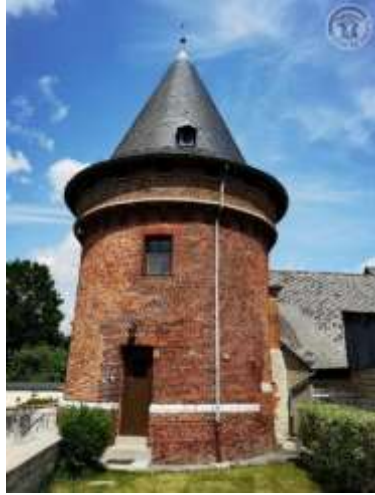
Enjeu de préservation		
<p>Tour témoin des anciennes fortifications de la commune de Aubenton.</p> <p>Cet édifice témoigne du passé historique de la commune de Aubenton.</p>		
<p>Bâti remarquable</p>

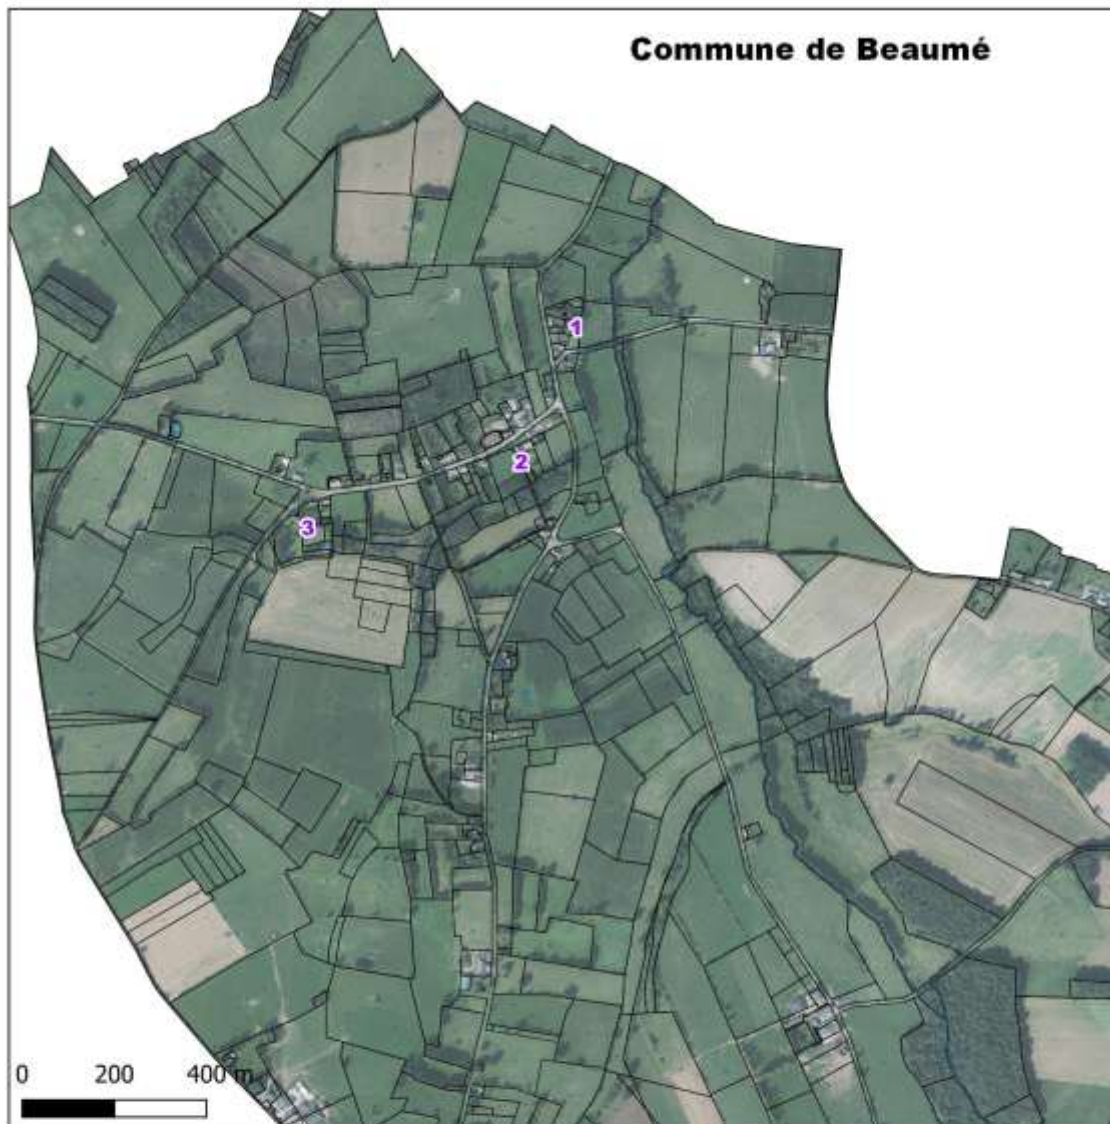
Localisation du patrimoine identifié sur la commune de Beaumé

BEAUME		
N° de référence	Typologie	Adresse
1	Pavillon de l'ancien château	Rue du Château (parcelle n°105)
Description de l'édifice	<p>Les vestiges du pavillon d'entrée sont en brique, avec un décor de brique vernissée ou émaillée dessinant des motifs géométriques. Comportant un sous-sol voûté en brique, le pavillon central à étage carré et étage de comble, possède un escalier tournant en charpente. Il comportait un porche, aujourd'hui muré, qui donnait accès à un pont-levis, aujourd'hui disparu.</p>

BEAUME		
N° de référence	Typologie	Adresse
2	Calvaire	Rue de l'église (parcelle n°339)
Description de l'édifice	Calvaire communal

BEAUME		
N° de référence	Typologie	Adresse
3	Lavoir	Chemin de la Riflette
Description de l'édifice	Lavoir communal en bois restauré

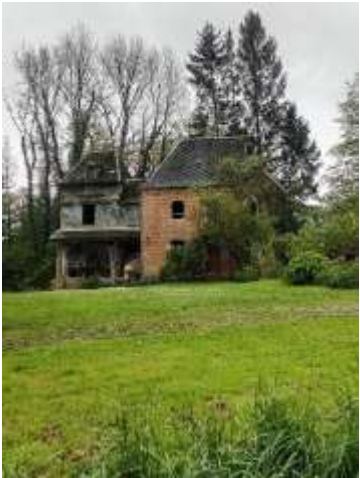
Enjeu de préservation		
Cette demeure témoigne du passé historique de la commune de Beaumé		
Demeure remarquable

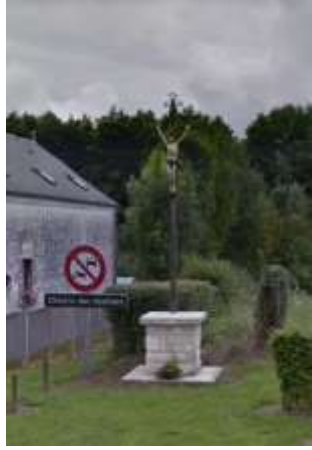
Enjeu de préservation		
Cet édifice témoigne de pratiques répandues du XVIIème au XXème siècle, qui consistaient à édifier un calvaire en signe de dévotion chrétienne.		
Ce type d'édifice constitue un repère d'aménagement urbain ou rural, permettant de se localiser et de se repérer dans le paysage.

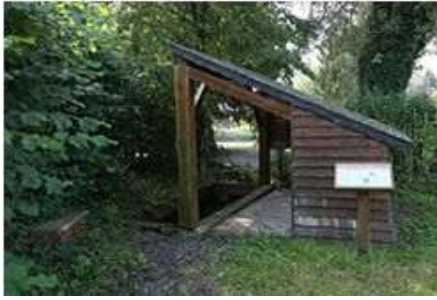
Enjeu de préservation		
Cet édicule témoigne de pratiques en cours pour l'accès à l'eau potable, avant le déploiement des réseaux de distribution publique.		
Ce type d'édifice constitue un repère d'aménagement urbain ou rural, permettant de se localiser et de se repérer dans le paysage.

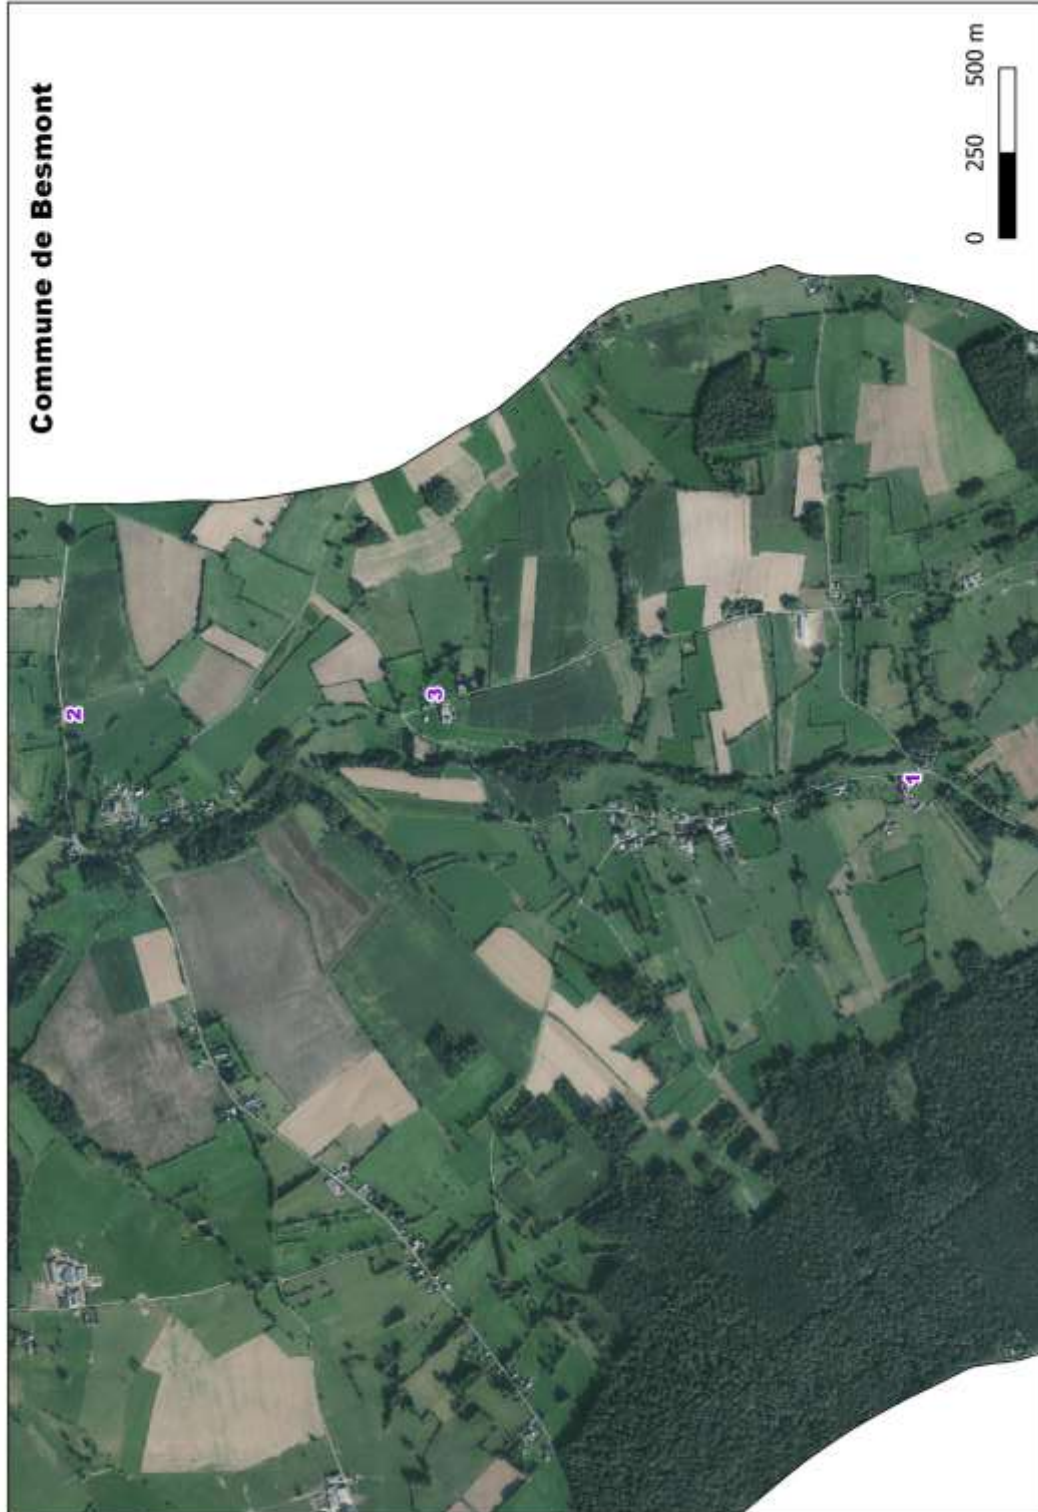
Localisation du patrimoine identifié sur la commune de Besmont

BESMONT		
N° de référence	Typologie	Adresse
1	Pigeonnier	Lieu-dit la Cense (parcelle n°277)
Description de l'édifice	Pigeonnier en ardoise surmonté d'une girouette décorative

BESMONT		
N° de référence	Typologie	Adresse
2	Stèle Emile Fontaine	Route départementale n°37
Description de l'édifice	Mémorial

BESMONT		
N° de référence	Typologie	Adresse
3	Lavoir	Lieu-dit le Bourrelier (parcelle n°112)
Description de l'édifice	Lavoir communal en brique

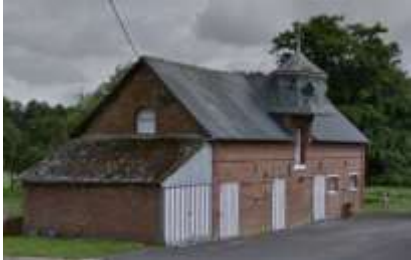
Enjeu de préservation		
Liés à l'origine à la culture céréalière, les pigeonniers, autrefois « colombiers », furent à usages multiples en Thiérache		
Ce type d'édifice constitue un repère d'aménagement urbain ou rural, permettant de se localiser et de se repérer dans le paysage.

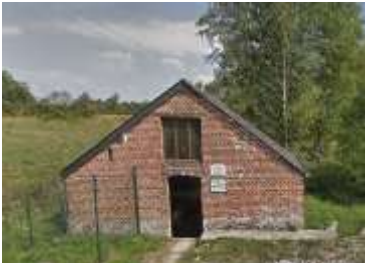
Enjeu de préservation		
Cet édifice témoigne de pratiques en cours pour l'accès à l'eau potable, avant le déploiement des réseaux de distribution publique.

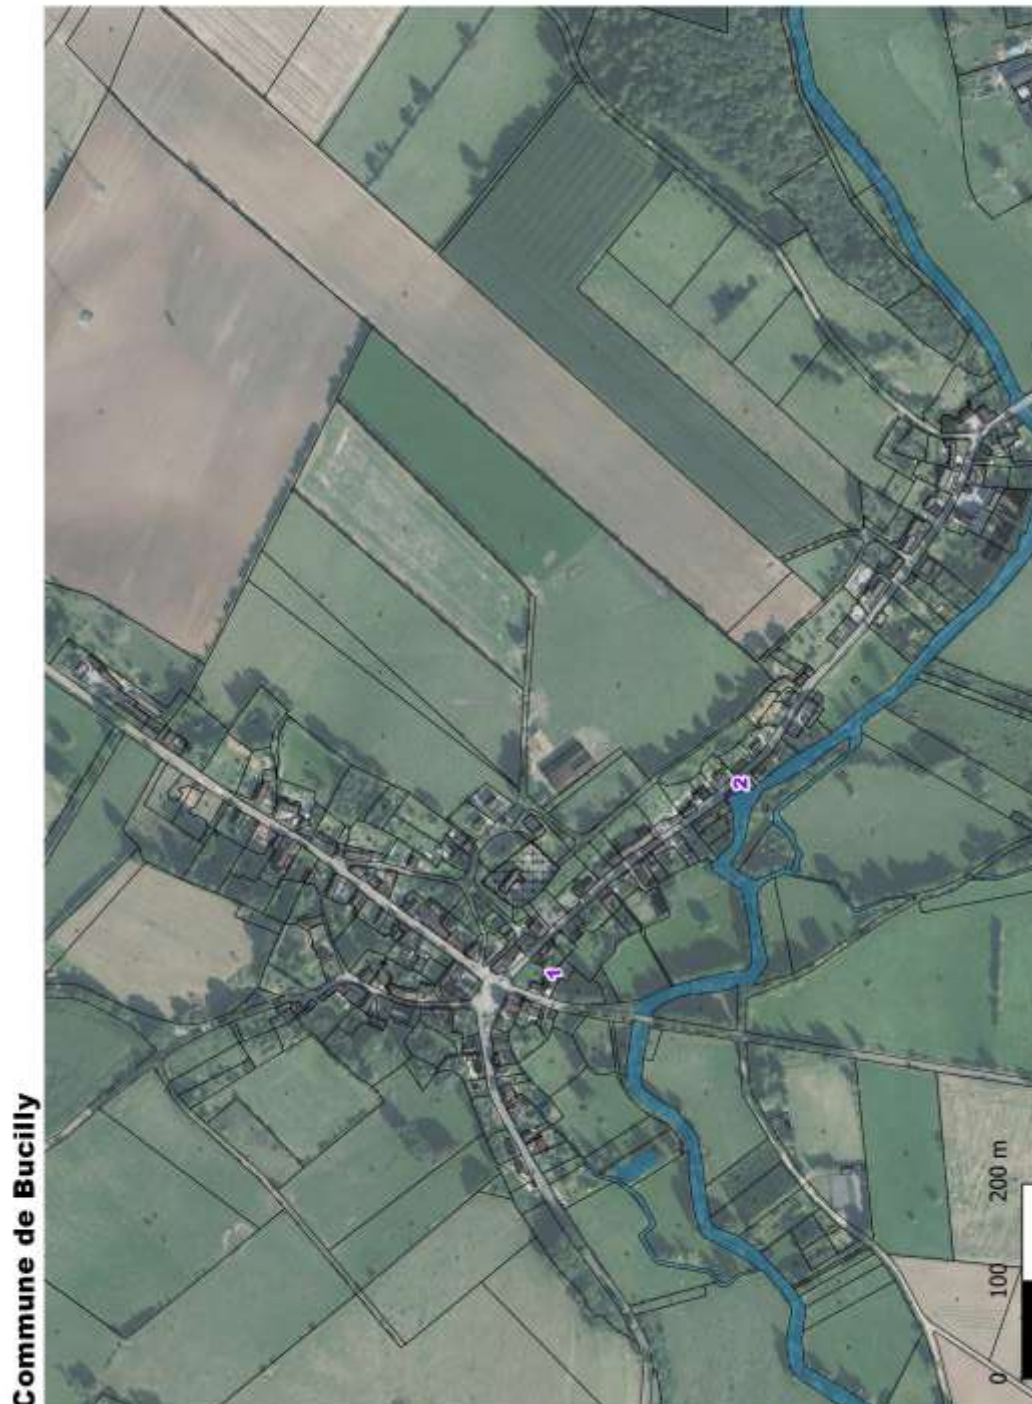
Localisation du patrimoine identifié sur la commune de Bucilly

BUCILLY		
N° de référence	Typologie	Adresse
1	Lavoir	Rue du Chêne Bourdon
Description de l'édifice	Lavoir communal en brique

BUCILLY		
N° de référence	Typologie	Adresse
2	Lavoir	Rue de Verdun (parcelle n°70)
Description de l'édifice	Lavoir communal en brique

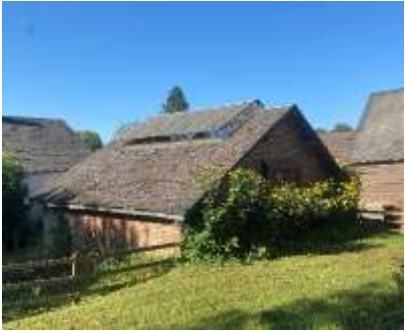
Enjeu de préservation		
Cet édifice témoigne de pratiques en cours pour l'accès à l'eau potable, avant le déploiement des réseaux de distribution publique.		
Ce type d'édifice constitue un repère d'aménagement urbain ou rural, permettant de se localiser et de se repérer dans le paysage.

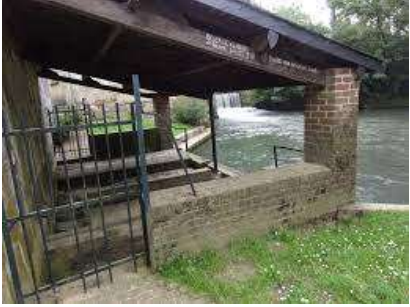
Enjeu de préservation		
Cet édicule témoigne de pratiques en cours pour l'accès à l'eau potable, avant le déploiement des réseaux de distribution publique.		
Ce type d'édifice constitue un repère d'aménagement urbain ou rural, permettant de se localiser et de se repérer dans le paysage.

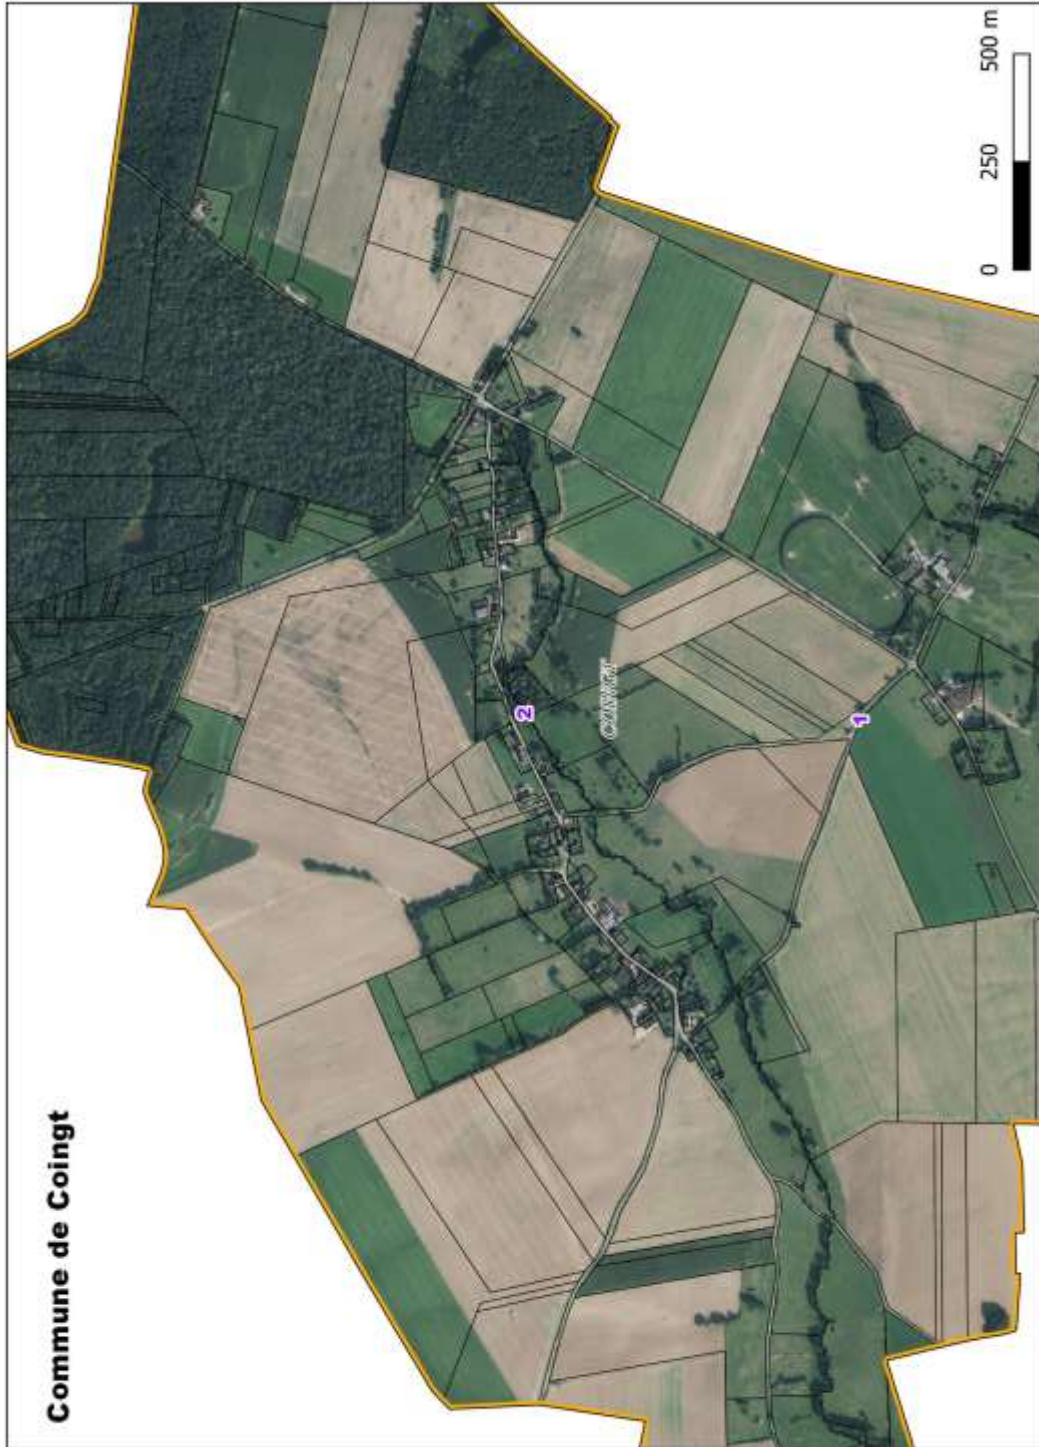
Localisation du patrimoine identifié sur la commune de Coingt

COINGT		
N° de référence	Typologie	Adresse
1	Calvaire	Voie communale n°5
Description de l'édifice	Calvaire

COINGT		
N° de référence	Typologie	Adresse
2	Lavoir	Rue Grande
Description de l'édifice	Lavoir communal en bois et brique

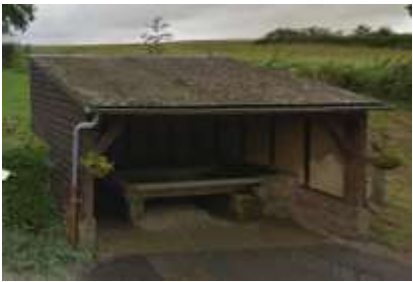
Enjeu de préservation		
Cet édifice témoigne de pratiques en cours pour l'accès à l'eau potable, avant le déploiement des réseaux de distribution publique.		
Ce type d'édifice constitue un repère d'aménagement urbain ou rural, permettant de se localiser et de se repérer dans le paysage.

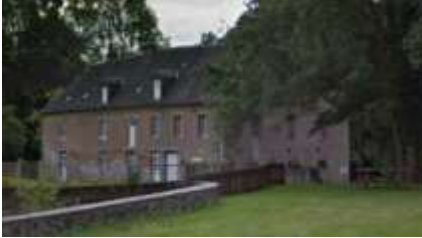
EPARCY		
N° de référence	Typologie	Adresse
1	Moulin	Rue de Landouzy (parcelle n°36)
Description de l'édifice	<p>Le moulin a été créé par les moines de l'abbaye de Foigny au 11e siècle, l'état actuel date de 1705. Il servait à moudre de la farine et en 1905 il a été équipé d'une dynamo. le dernier meunier m. Noé est décédé en 1962.</p> <p>La dernière fonction du moulin fut de produire de l'électricité en autoconsommation jusqu'en 1965 .</p> <p>L'armée Allemande a utilisé le moulin durant les guerres de 14-18 et 40-45 pour leurs besoins de farine et éclairer un carrefour stratégique sur la commune.</p>

Enjeu de préservation		
Evoque les anciennes sources d'énergie renouvelables utilisant la force motrice de l'eau		
Ce type d'édifice constitue un repère d'aménagement urbain ou rural, permettant de se localiser et de se repérer dans le paysage.

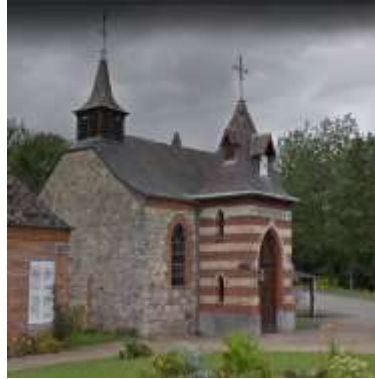
EPARCY		
N° de référence	Typologie	Adresse
2	Eglise	Rue de la Hérie (parcelle n°22)
Description de l'édifice	Eglise Saint-Martin en pierre et parement en brique surmontée d'un toit en ardoise

Enjeu de préservation		
Cet édifice témoigne de pratiques répandues du XVIIème au XXème siècle, qui consistaient à édifier une chapelle en signe de dévotion religieuse.		
Ce type d'édifice constitue un repère d'aménagement urbain ou rural, permettant de se localiser et de se repérer dans le paysage.

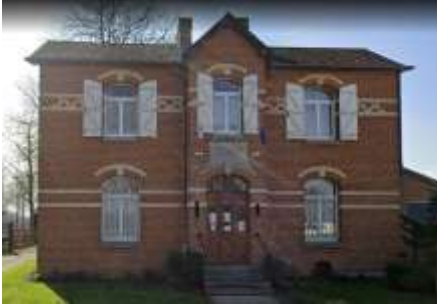
EPARCY		
N° de référence	Typologie	Adresse
3	Ancienne mairie école	5 rue de la Hérie
Description de l'édifice	<p>Maison de maître</p> <p>Ces bâtis symétriques, de plan centré, sont implantés perpendiculairement au sens de la parcelle avec un recul par rapport à la voie libérant un espace pouvant servir de jardinet. Ils peuvent être sur un ou deux niveaux mais toujours avec un ordonnancement régulier.</p>

Enjeu de préservation		
Bâti remarquable témoin du passé de Eparcy.

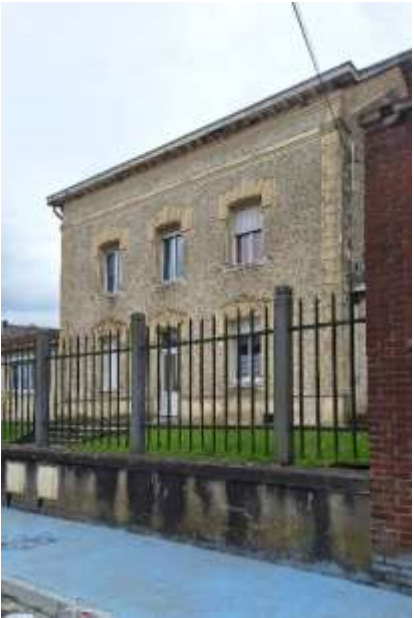
HIRSON		
N° de référence	Typologie	Adresse
1	Ancienne Gare	1 rue François Mitterrand (parcelle n°73)
Description de l'édifice	Ancienne gare de Hirson en parement pierre aujourd'hui réhabilitée en logement.

Enjeu de préservation		
Bâti remarquable témoin du passé de Hirson		
Ce type d'édifice constitue un repère d'aménagement urbain ou rural, permettant de se localiser et de se repérer dans le paysage.

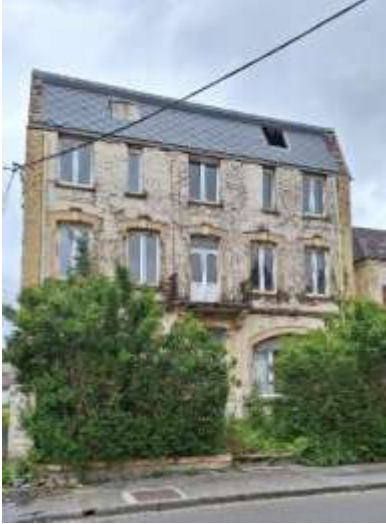
HIRSON		
N° de référence	Typologie	Adresse
2	Ancienne Gare	113 rue d'Alsace (parcelle n°411)
Description de l'édifice	<p>Maison de maître</p> <p>Ancienne hôtel de la gare de Hirson présentant un bâti symétrique de plan centré implanté perpendiculairement au sens de la parcelle avec un recul par rapport à la voie libérant un espace pouvant servir de jardinet.</p> <p>Toiture à 2 pans en ardoise et façade d'origine en brique avec des détails architecturaux.</p>

Enjeu de préservation		
Bâti remarquable témoin du passé de Hirson

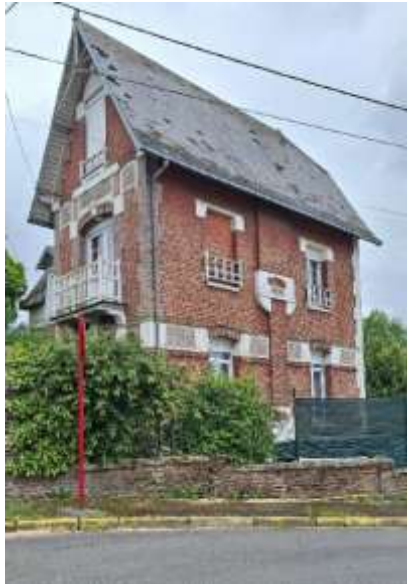
HIRSON		
N° de référence	Typologie	Adresse
4	Maison	40 rue d'Alsace (parcelle n°241)
Description de l'édifice	<p>Maison typique de la reconstruction après-guerre, présentant les caractéristiques suivantes :</p> <p>Ces bâtis sont à deux niveaux plus des combles et sont implantés perpendiculairement au sens de la parcelle avec un recul par rapport à la voie générant des jardinets. Les structures sont principalement de brique avec des ornements d'appareillage, bandeaux et corniches en pierre ou bois. Les toitures couvertes en ardoise sont généralement à deux pentes et à croupes, et présentent des pignons saillants et débordants dans l'esprit de l'architecture de villégiature des années 20.</p>

Enjeu de préservation		
<p>Bâti remarquable témoin du passé de Hirson</p> <p>Leur conservation et leur mise en valeur sont primordiales et doivent conserver au maximum leurs dispositions d'origine tant dans l'organisation de la volumétrie que dans l'échelle des percements et de l'emploi de matériaux traditionnels (brique, détails décoratifs).</p>

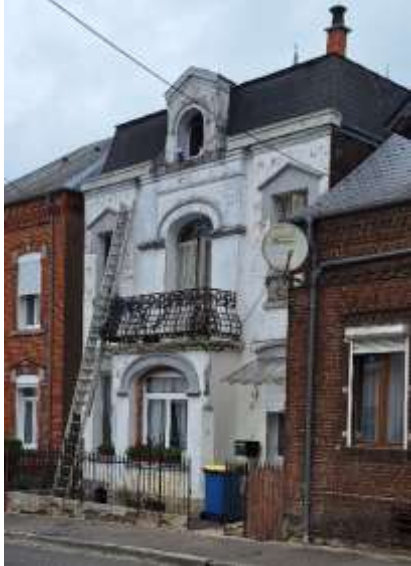
HIRSON		
N° de référence	Typologie	Adresse
5	Maison	27 rue d'Alsace (parcelle n°226)
Description de l'édifice	<p>Maison de ville.</p> <p>Ces typologies du bâti sont implantées en front de rue et s'ouvrent directement sur la rue. Ils sont le plus souvent sur deux niveaux et sont principalement des constructions mitoyennes.</p> <p>Les structures de ces bâtis sont généralement en façade brique avec des détails architecturaux comme notamment les piédroits de baies, des bandeaux, des soubassements en pierre de calcaire. Les toitures à croupes ou à pignons sont couvertes en ardoise et les faîtages en tuiles vernissées.</p>

Enjeu de préservation		
<p>Bâti remarquable témoin du passé de Hirson</p> <p>Leur conservation et leur mise en valeur sont primordiales et doivent conserver au maximum leurs dispositions d'origine tant dans l'organisation de la volumétrie que dans l'échelle des percements et de l'emploi de matériaux traditionnels (brique, détails décoratifs).</p>

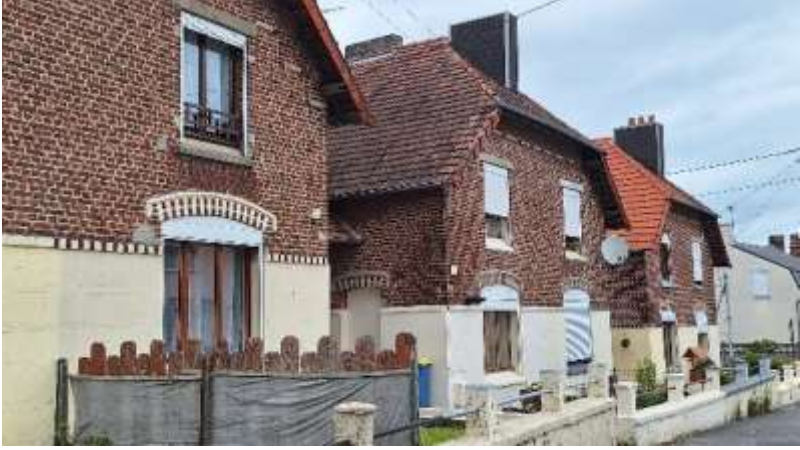
HIRSON		
N° de référence	Typologie	Adresse
6	Maison	rue du Général Debeney (parcelles n°56 à 66)

Description de l'édifice	<p>Maison ouvrière.</p> <p>Ces bâtis à un ou deux niveaux sont implantés perpendiculairement au sens de la parcelle sans recul par rapport à la voie. La plupart du temps ces constructions sont mitoyennes ou jumelées.</p> <p>Les structures sont principalement en brique avec des ornements d'appareillage sur les bandeaux, les corniches, ainsi qu'aux piédroits des baies. Les toitures couvertes en ardoise sont généralement à deux pentes.</p>	
Enjeu de préservation		
<p>Bâti témoin du passé de Hirson</p> <p>Leur conservation et leur mise en valeur sont primordiales et doivent conserver au maximum leurs dispositions d'origine tant dans l'organisation de la volumétrie que dans l'échelle des percements et de l'emploi de matériaux traditionnels (brique, détails décoratifs).</p>

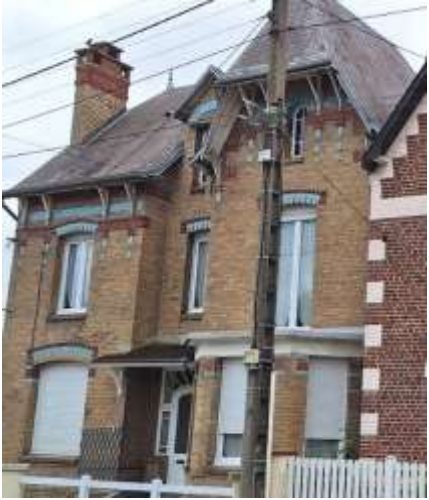
HIRSON		
N° de référence	Typologie	Adresse
7	Maison	51 rue du Général Debeney (parcelle n°452)
Description de l'édifice	<p>Maison typique de la reconstruction après-guerre, présentant les caractéristiques suivantes :</p> <p>Ces bâtis sont à deux niveaux plus des combles et sont implantés perpendiculairement au sens de la parcelle avec un recul par rapport à la voie générant des jardinets. Les structures sont principalement de brique avec des ornements d'appareillage, bandeaux et corniches en pierre ou bois. Les toitures couvertes en ardoise sont généralement à deux pentes et à croupes, et présentent des pignons saillants et débordants dans l'esprit de l'architecture de villégiature des années 20.</p>

Enjeu de préservation		
<p>Bâti remarquable témoin du passé de Hirson</p> <p>Leur conservation et leur mise en valeur sont primordiales et doivent conserver au maximum leurs dispositions d'origine tant dans l'organisation de la volumétrie que dans l'échelle des percements et de l'emploi de matériaux traditionnels (brique, détails décoratifs).</p>

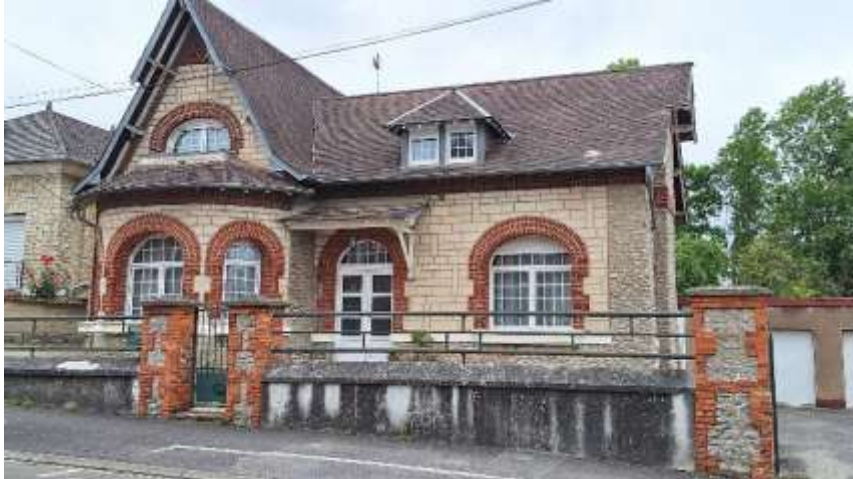
HIRSON		
N° de référence	Typologie	Adresse
8	Maison	40 rue du Général Debeney (parcelle n°324)

Description de l'édifice	<p>Maison typique de la reconstruction après-guerre, présentant les caractéristiques suivantes :</p> <p>Ces bâtis sont à deux niveaux plus des combles et sont implantés perpendiculairement au sens de la parcelle avec un recul par rapport à la voie générant des jardinets. Les structures sont principalement de brique avec des ornements d'appareillage, bandeaux et corniches en pierre ou bois. Les toitures couvertes en ardoise sont généralement à deux pentes et à croupes, et présentent des pignons saillants et débordants dans l'esprit de l'architecture de villégiature des années 20.</p>	
Enjeu de préservation		
<p>Bâti remarquable témoin du passé de Hirson</p> <p>Leur conservation et leur mise en valeur sont primordiales et doivent conserver au maximum leurs dispositions d'origine tant dans l'organisation de la volumétrie que dans l'échelle des percements et de l'emploi de matériaux traditionnels (brique, détails décoratifs).</p>

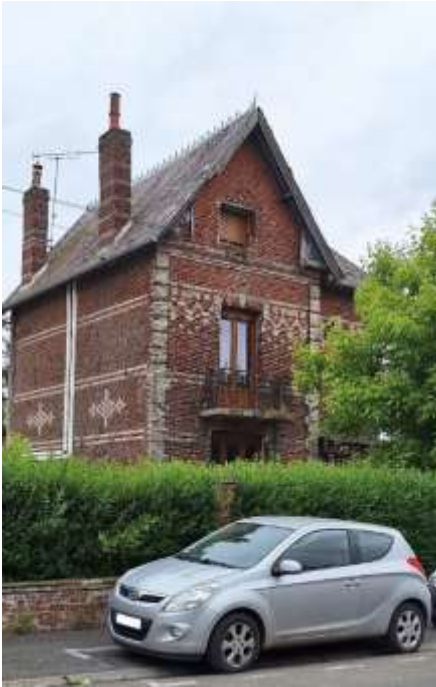
HIRSON		
N° de référence	Typologie	Adresse
9	Maison	18 rue du Général Debeney (parcelle n°327)
Description de l'édifice	<p>Maison typique de la reconstruction après-guerre, présentant les caractéristiques suivantes :</p> <p>Ces bâtis sont à deux niveaux plus des combles et sont implantés perpendiculairement au sens de la parcelle avec un recul par rapport à la voie générant des jardinets. Les structures sont principalement de brique avec des ornements d'appareillage, bandeaux et corniches en pierre ou bois. Les toitures couvertes en ardoise sont généralement à deux pentes et à croupes, et présentent des pignons saillants et débordants dans l'esprit de l'architecture de villégiature des années 20.</p>

Enjeu de préservation		
<p>Bâti remarquable témoin du passé de Hirson</p> <p>Leur conservation et leur mise en valeur sont primordiales et doivent conserver au maximum leurs dispositions d'origine tant dans l'organisation de la volumétrie que dans l'échelle des percements et de l'emploi de matériaux traditionnels (brique, détails décoratifs).</p>

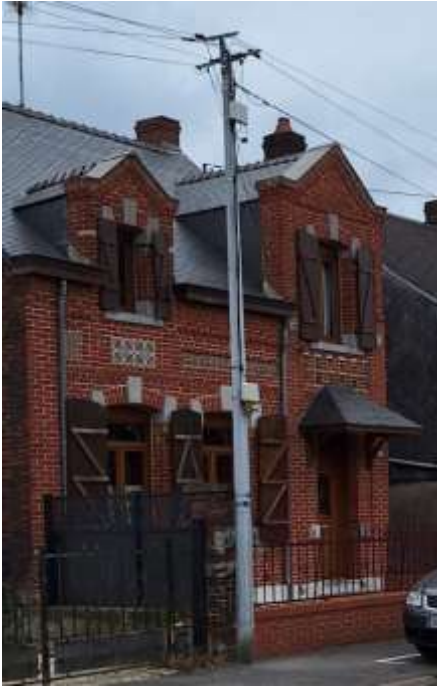
HIRSON		
N° de référence	Typologie	Adresse
10	Maison	16 rue du Général Debeney (parcelle n°91)
Description de l'édifice	<p>Maison typique de la reconstruction après-guerre, présentant les caractéristiques suivantes :</p> <p>Ces bâtis sont à deux niveaux plus des combles et sont implantés perpendiculairement au sens de la parcelle avec un recul par rapport à la voie générant des jardinets. Les structures sont principalement de brique avec des ornements d'appareillage, bandeaux et corniches en pierre ou bois. Les toitures couvertes en ardoise sont généralement à deux pentes et à croupes, et présentent des pignons saillants et débordants dans l'esprit de l'architecture de villégiature des années 20.</p>

Enjeu de préservation		
<p>Bâti remarquable témoin du passé de Hirson</p> <p>Leur conservation et leur mise en valeur sont primordiales et doivent conserver au maximum leurs dispositions d'origine tant dans l'organisation de la volumétrie que dans l'échelle des percements et de l'emploi de matériaux traditionnels (brique, détails décoratifs).</p>

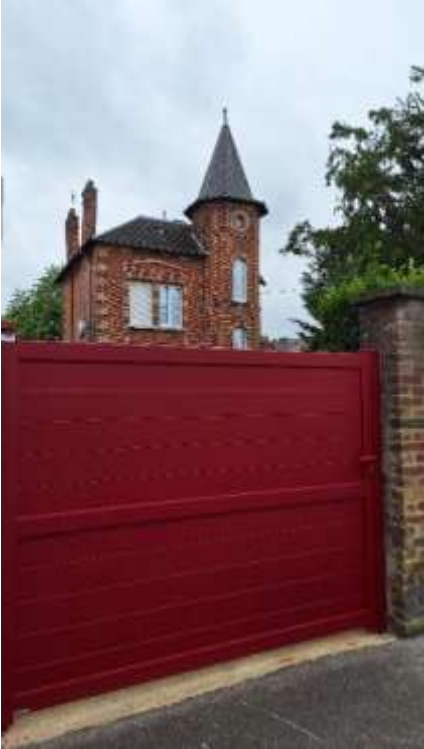
HIRSON		
N° de référence	Typologie	Adresse
12	Maison	2B rue d'Alsace (parcelle n°199)
Description de l'édifice	<p>Maison typique de la reconstruction après-guerre, présentant les caractéristiques suivantes :</p> <p>Ces bâtis sont à deux niveaux plus des combles et sont implantés perpendiculairement au sens de la parcelle avec un recul par rapport à la voie générant des jardinets. Les structures sont principalement de brique avec des ornements d'appareillage, bandeaux et corniches en pierre ou bois. Les toitures couvertes en ardoise sont généralement à deux pentes et à croupes, et présentent des pignons saillants et débordants dans l'esprit de l'architecture de villégiature des années 20.</p>

Enjeu de préservation		
<p>Bâti remarquable témoin du passé de Hirson</p> <p>Leur conservation et leur mise en valeur sont primordiales et doivent conserver au maximum leurs dispositions d'origine tant dans l'organisation de la volumétrie que dans l'échelle des percements et de l'emploi de matériaux traditionnels (brique, détails décoratifs).</p>

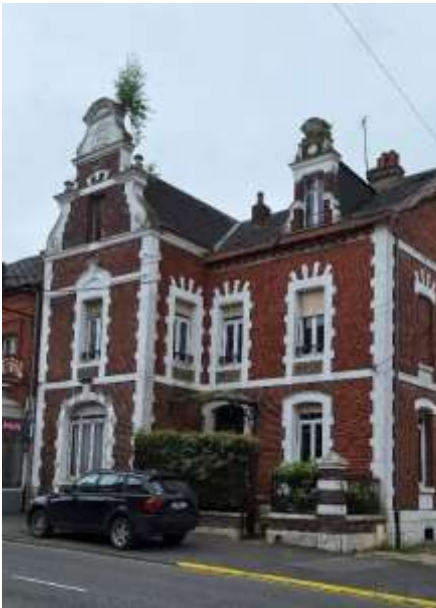
HIRSON		
N° de référence	Typologie	Adresse
14	Maison	88 rue Charles de Gaulle (parcelle n°211)
Description de l'édifice	<p>Maison typique de la reconstruction après-guerre, présentant les caractéristiques suivantes :</p> <p>Ces bâtis sont à deux niveaux plus des combles et sont implantés perpendiculairement au sens de la parcelle avec un recul par rapport à la voie générant des jardinets. Les structures sont principalement de brique avec des ornements d'appareillage, bandeaux et corniches en pierre ou bois. Les toitures couvertes en ardoise sont généralement à deux pentes et à croupes, et présentent des pignons saillants et débordants dans l'esprit de l'architecture de villégiature des années 20.</p>

Enjeu de préservation		
<p>Bâti remarquable témoin du passé de Hirson</p> <p>Leur conservation et leur mise en valeur sont primordiales et doivent conserver au maximum leurs dispositions d'origine tant dans l'organisation de la volumétrie que dans l'échelle des percements et de l'emploi de matériaux traditionnels (brique, détails décoratifs).</p>

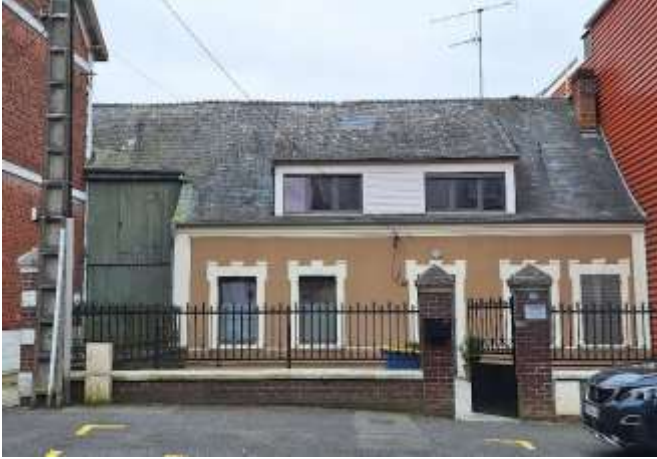
HIRSON		
N° de référence	Typologie	Adresse
15	Ancienne ferme	82 rue Charles de Gaulle (parcelle n°108)

Description de l'édifice	Ancienne maison de ferme implantée en retrait de la rue et sur un niveau plus comble.	
Enjeu de préservation		
Bâti témoin du passé de Hirson

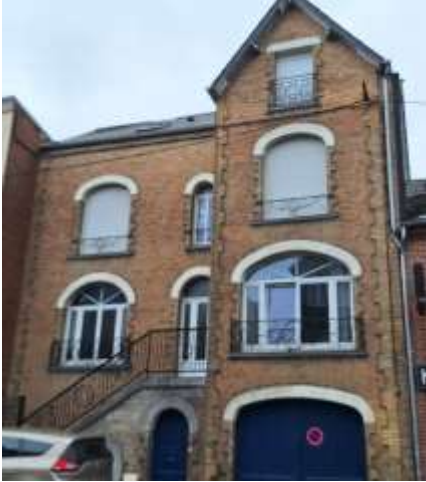
HIRSON		
N° de référence	Typologie	Adresse
16	Maison	94 rue Charles de Gaulle (parcelle n°103)

<p>Description de l'édifice</p>	<p>Maison typique de la reconstruction après-guerre, présentant les caractéristiques suivantes :</p> <p>Ces bâtis sont à deux niveaux plus des combles et sont implantés perpendiculairement au sens de la parcelle avec un recul par rapport à la voie générant des jardinets. Les structures sont principalement de brique avec des ornements d'appareillage, bandeaux et corniches en pierre ou bois. Les toitures couvertes en ardoise sont généralement à deux pentes et à croupes, et présentent des pignons saillants et débordants dans l'esprit de l'architecture de villégiature des années 20.</p>

<p>Enjeu de préservation</p>		
<p>Bâti remarquable témoin du passé de Hirson</p> <p>Leur conservation et leur mise en valeur sont primordiales et doivent conserver au maximum leurs dispositions d'origine tant dans l'organisation de la volumétrie que dans l'échelle des percements et de l'emploi de matériaux traditionnels (brique, détails décoratifs).</p>

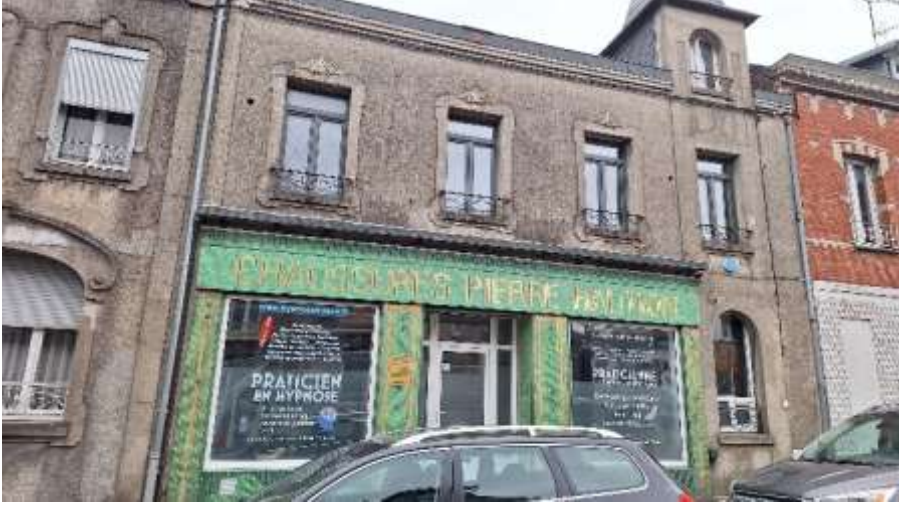
Description de l'édifice	Ancienne enseigne commerciale en mosaïque verte	
Enjeu de préservation		
Détail décoratif intéressant.

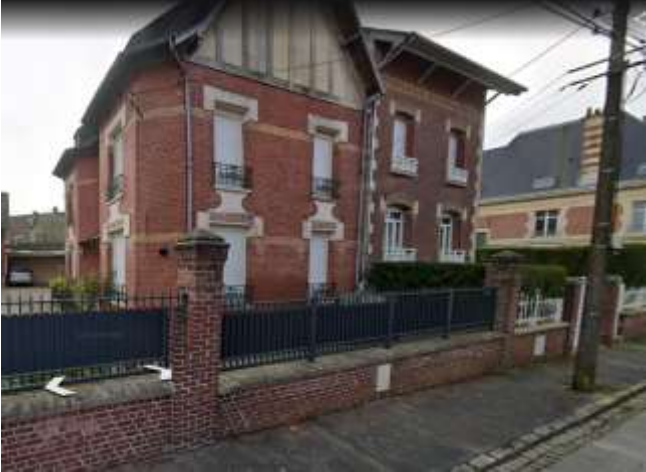
Description de l'édifice	<p>Maison typique de la reconstruction après-guerre, présentant les caractéristiques suivantes :</p> <p>Ces bâtis sont à deux niveaux plus des combles et sont implantés perpendiculairement au sens de la parcelle avec un recul par rapport à la voie générant des jardinets. Les structures sont principalement de brique avec des ornements d'appareillage, bandeaux et corniches en pierre ou bois. Les toitures couvertes en ardoise sont généralement à deux pentes et à croupes, et présentent des pignons saillants et débordants dans l'esprit de l'architecture de villégiature des années 20.</p>	
Enjeu de préservation		
<p>Bâti remarquable témoin du passé de Hirson</p> <p>Leur conservation et leur mise en valeur sont primordiales et doivent conserver au maximum leurs dispositions d'origine tant dans l'organisation de la volumétrie que dans l'échelle des percements et de l'emploi de matériaux traditionnels (brique, détails décoratifs).</p>

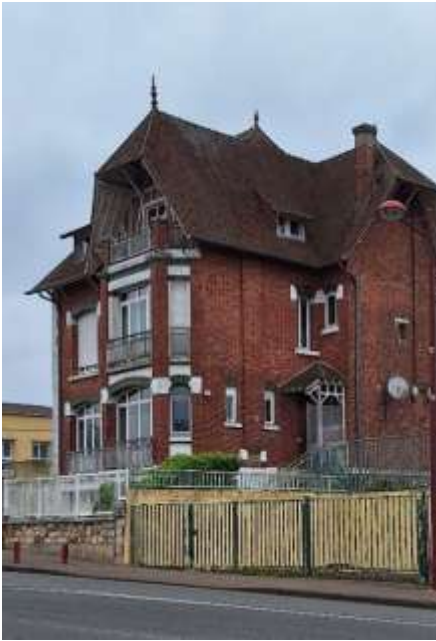
HIRSON		
N° de référence	Typologie	Adresse
20	Maison	Rue Emile Zola (parcelle n°551)
Description de l'édifice	<p>Maison typique de la reconstruction après-guerre, présentant les caractéristiques suivantes :</p> <p>Ces bâtis sont à deux niveaux plus des combles et sont implantés perpendiculairement au sens de la parcelle avec un recul par rapport à la voie générant des jardinets. Les structures sont principalement de brique avec des ornements d'appareillage, bandeaux et corniches en pierre ou bois. Les toitures couvertes en ardoise sont généralement à deux pentes et à croupes, et présentent des pignons saillants et débordants dans l'esprit de l'architecture de villégiature des années 20.</p>

Enjeu de préservation		
<p>Bâti remarquable témoin du passé de Hirson</p> <p>Leur conservation et leur mise en valeur sont primordiales et doivent conserver au maximum leurs dispositions d'origine tant dans l'organisation de la volumétrie que dans l'échelle des percements et de l'emploi de matériaux traditionnels (brique, détails décoratifs).</p>
