Plan Local d'Urbanisme
Intercommunal
des Trois Rivières

► 3. Orientations d'Aménagement et de Programmation (OAP)

3.3 OAP thématique Patrimoine

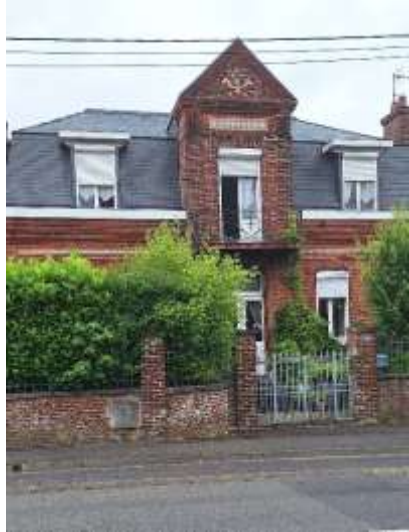
HIRSON		
N° de référence	Typologie	Adresse
21	Maison	10 rue du Maréchal Joffre (parcelle n°99)
Description de l'édifice	<p>Maison typique de la reconstruction après-guerre, présentant les caractéristiques suivantes :</p> <p>Ces bâtis sont à deux niveaux plus des combles et sont implantés perpendiculairement au sens de la parcelle avec un recul par rapport à la voie générant des jardinets. Les structures sont principalement de brique avec des ornements d'appareillage, bandeaux et corniches en pierre ou bois. Les toitures couvertes en ardoise sont généralement à deux pentes et à croupes, et présentent des pignons saillants et débordants dans l'esprit de l'architecture de villégiature des années 20.</p>

Enjeu de préservation		
<p>Bâti remarquable témoin du passé de Hirson</p> <p>Leur conservation et leur mise en valeur sont primordiales et doivent conserver au maximum leurs dispositions d'origine tant dans l'organisation de la volumétrie que dans l'échelle des percements et de l'emploi de matériaux traditionnels (brique, détails décoratifs).</p>

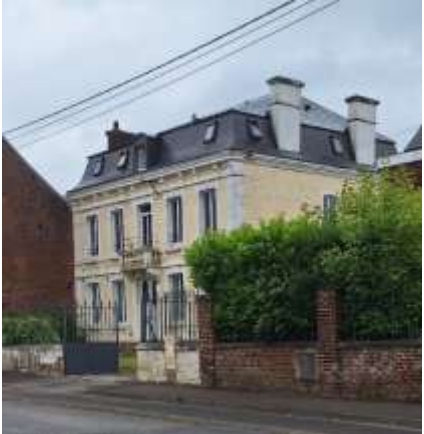
HIRSON		
N° de référence	Typologie	Adresse
22	Maison	12 rue du Maréchal Joffre (parcelle n°99)
Description de l'édifice	<p>Maison de maître</p> <p>Ces bâtis symétriques, de plan centré, sont implantés perpendiculairement au sens de la parcelle avec un recul par rapport à la voie libérant un espace pouvant servir de jardinet. Ils peuvent être sur un ou deux niveaux mais toujours avec un ordonnancement régulier. Les structures de ces bâtis sont généralement en façade brique avec des détails architecturaux comme notamment les piédroits de baies, des bandeaux, des soubassements en pierre de calcaire ou en brique. Les toitures à quatre pans ou mansardées sont couvertes en ardoise et les faîtages sont en tuiles vernissées. Ces toitures s'accompagnent parfois de lucarnes en composition avec l'étage inférieur.</p>

Enjeu de préservation		
<p>Bâti remarquable témoin du passé de Hirson</p> <p>Leur conservation et leur mise en valeur sont primordiales et doivent conserver au maximum leurs dispositions d'origine tant dans l'organisation de la volumétrie que dans l'échelle des percements et de l'emploi de matériaux traditionnels (brique, détails décoratifs).</p>

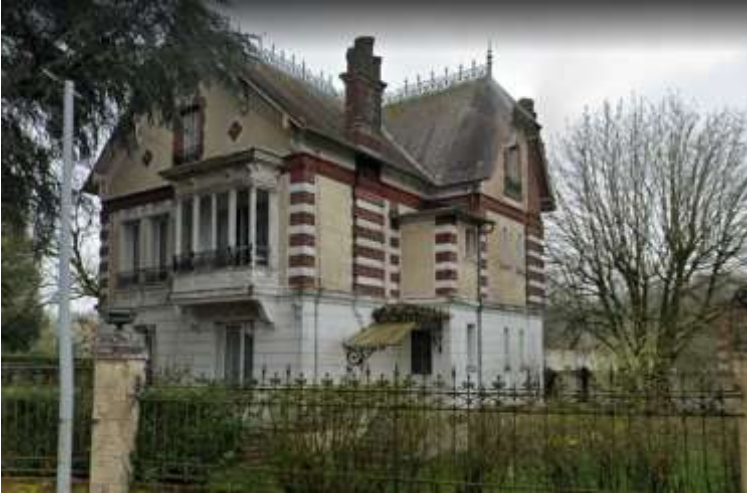
Description de l'édifice	<p>Maison typique de la reconstruction après-guerre, présentant les caractéristiques suivantes :</p> <p>Ces bâtis sont à deux niveaux plus des combles et sont implantés perpendiculairement au sens de la parcelle avec un recul par rapport à la voie générant des jardinets. Les structures sont principalement de brique avec des ornements d'appareillage, bandeaux et corniches en pierre ou bois. Les toitures couvertes en ardoise sont généralement à deux pentes et à croupes, et présentent des pignons saillants et débordants dans l'esprit de l'architecture de villégiature des années 20.</p>	
Enjeu de préservation		
<p>Bâti remarquable témoin du passé de Hirson</p> <p>Leur conservation et leur mise en valeur sont primordiales et doivent conserver au maximum leurs dispositions d'origine tant dans l'organisation de la volumétrie que dans l'échelle des percements et de l'emploi de matériaux traditionnels (brique, détails décoratifs).</p>

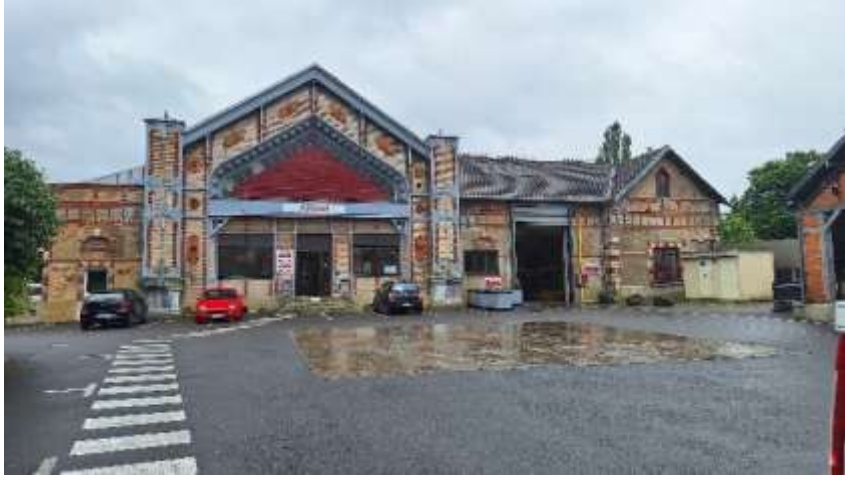
Description de l'édifice	Bâtiment industriel de type ArtDéco	
Enjeu de préservation		
Bâti remarquable témoin du passé industriel de Hirson

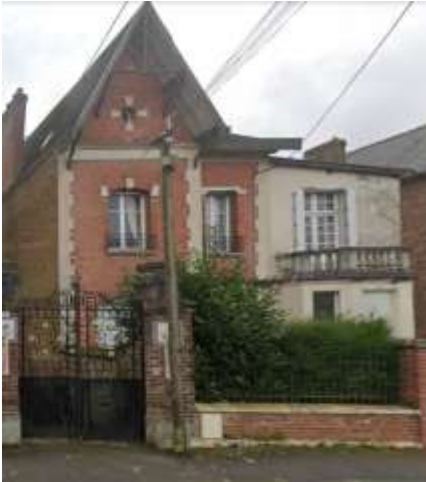
HIRSON		
N° de référence	Typologie	Adresse
27	Maison	9 rue Racine (parcelle n 193)
Description de l'édifice	<p>Maison typique de la reconstruction après-guerre, présentant les caractéristiques suivantes :</p> <p>Ces bâtis sont à deux niveaux plus des combles et sont implantés perpendiculairement au sens de la parcelle avec un recul par rapport à la voie générant des jardinets. Les structures sont principalement de brique avec des ornements d'appareillage, bandeaux et corniches en pierre ou bois. Les toitures couvertes en ardoise sont généralement à deux pentes et à croupes, et présentent des pignons saillants et débordants dans l'esprit de l'architecture de villégiature des années 20.</p>

Enjeu de préservation		
<p>Bâti remarquable témoin du passé de Hirson</p> <p>Leur conservation et leur mise en valeur sont primordiales et doivent conserver au maximum leurs dispositions d'origine tant dans l'organisation de la volumétrie que dans l'échelle des percements et de l'emploi de matériaux traditionnels (brique, détails décoratifs).</p>

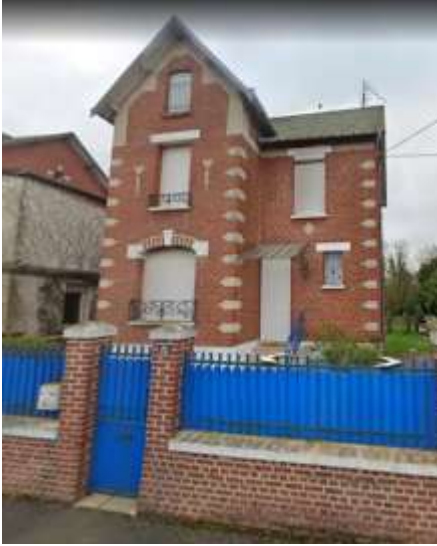
HIRSON		
N° de référence	Typologie	Adresse
28	Maison	11 rue Racine (parcelle n195)
Description de l'édifice	<p>Maison typique de la reconstruction après-guerre, présentant les caractéristiques suivantes :</p> <p>Ces bâtis sont à deux niveaux plus des combles et sont implantés perpendiculairement au sens de la parcelle avec un recul par rapport à la voie générant des jardinets. Les structures sont principalement de brique avec des ornements d'appareillage, bandeaux et corniches en pierre ou bois. Les toitures couvertes en ardoise sont généralement à deux pentes et à croupes, et présentent des pignons saillants et débordants dans l'esprit de l'architecture de villégiature des années 20.</p>

Enjeu de préservation		
<p>Bâti remarquable témoin du passé de Hirson</p> <p>Leur conservation et leur mise en valeur sont primordiales et doivent conserver au maximum leurs dispositions d'origine tant dans l'organisation de la volumétrie que dans l'échelle des percements et de l'emploi de matériaux traditionnels (brique, détails décoratifs).</p>

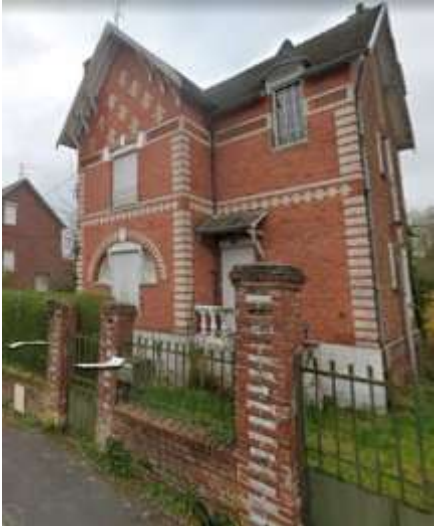
HIRSON		
N° de référence	Typologie	Adresse
29	Maison	15 rue Racine (parcelle n°195)
Description de l'édifice	<p>Maison typique de la reconstruction après-guerre, présentant les caractéristiques suivantes :</p> <p>Ces bâtis sont à deux niveaux plus des combles et sont implantés perpendiculairement au sens de la parcelle avec un recul par rapport à la voie générant des jardinets. Les structures sont principalement de brique avec des ornements d'appareillage, bandeaux et corniches en pierre ou bois. Les toitures couvertes en ardoise sont généralement à deux pentes et à croupes, et présentent des pignons saillants et débordants dans l'esprit de l'architecture de villégiature des années 20.</p>

Enjeu de préservation		
<p>Bâti remarquable témoin du passé de Hirson</p> <p>Leur conservation et leur mise en valeur sont primordiales et doivent conserver au maximum leurs dispositions d'origine tant dans l'organisation de la volumétrie que dans l'échelle des percements et de l'emploi de matériaux traditionnels (brique, détails décoratifs).</p>

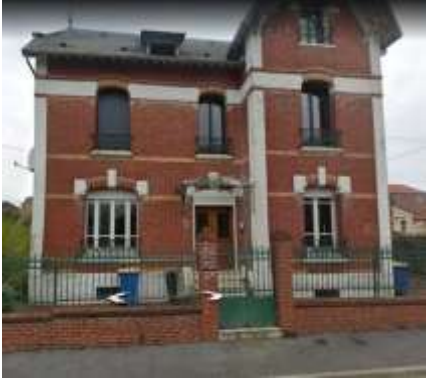
HIRSON		
N° de référence	Typologie	Adresse
30	Maison	18 rue Racine (parcelle n°346)
Description de l'édifice	<p>Maison typique de la reconstruction après-guerre, présentant les caractéristiques suivantes :</p> <p>Ces bâtis sont à deux niveaux plus des combles et sont implantés perpendiculairement au sens de la parcelle avec un recul par rapport à la voie générant des jardinets. Les structures sont principalement de brique avec des ornements d'appareillage, bandeaux et corniches en pierre ou bois. Les toitures couvertes en ardoise sont généralement à deux pentes et à croupes, et présentent des pignons saillants et débordants dans l'esprit de l'architecture de villégiature des années 20.</p>

Enjeu de préservation		
<p>Bâti remarquable témoin du passé de Hirson</p> <p>Leur conservation et leur mise en valeur sont primordiales et doivent conserver au maximum leurs dispositions d'origine tant dans l'organisation de la volumétrie que dans l'échelle des percements et de l'emploi de matériaux traditionnels (brique, détails décoratifs).</p>

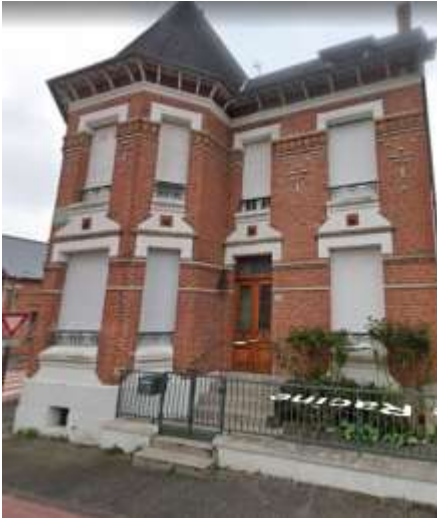
HIRSON		
N° de référence	Typologie	Adresse
31	Maison	20 rue Racine (parcelle n°207)
Description de l'édifice	<p>Maison typique de la reconstruction après-guerre, présentant les caractéristiques suivantes :</p> <p>Ces bâtis sont à deux niveaux plus des combles et sont implantés perpendiculairement au sens de la parcelle avec un recul par rapport à la voie générant des jardinets. Les structures sont principalement de brique avec des ornements d'appareillage, bandeaux et corniches en pierre ou bois. Les toitures couvertes en ardoise sont généralement à deux pentes et à croupes, et présentent des pignons saillants et débordants dans l'esprit de l'architecture de villégiature des années 20.</p>

Enjeu de préservation		
<p>Bâti remarquable témoin du passé de Hirson</p> <p>Leur conservation et leur mise en valeur sont primordiales et doivent conserver au maximum leurs dispositions d'origine tant dans l'organisation de la volumétrie que dans l'échelle des percements et de l'emploi de matériaux traditionnels (brique, détails décoratifs).</p>

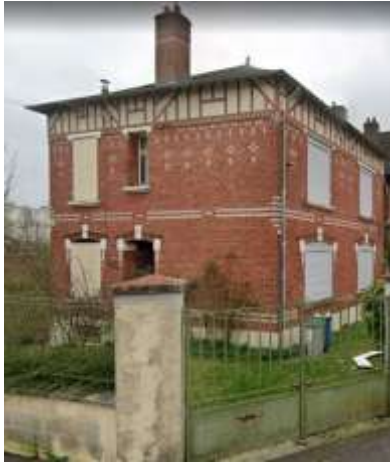
HIRSON		
N° de référence	Typologie	Adresse
32	Maison	36 rue du 4 septembre (parcelle n°209)
Description de l'édifice	<p>Maison typique de la reconstruction après-guerre, présentant les caractéristiques suivantes :</p> <p>Ces bâtis sont à deux niveaux plus des combles et sont implantés perpendiculairement au sens de la parcelle avec un recul par rapport à la voie générant des jardinets. Les structures sont principalement de brique avec des ornements d'appareillage, bandeaux et corniches en pierre ou bois. Les toitures couvertes en ardoise sont généralement à deux pentes et à croupes, et présentent des pignons saillants et débordants dans l'esprit de l'architecture de villégiature des années 20.</p>

Enjeu de préservation		
<p>Bâti remarquable témoin du passé de Hirson</p> <p>Leur conservation et leur mise en valeur sont primordiales et doivent conserver au maximum leurs dispositions d'origine tant dans l'organisation de la volumétrie que dans l'échelle des percements et de l'emploi de matériaux traditionnels (brique, détails décoratifs).</p>

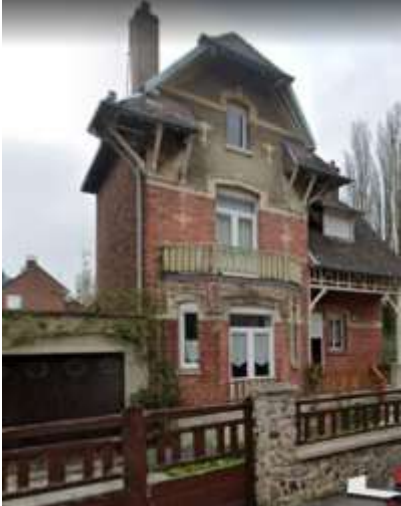
HIRSON		
N° de référence	Typologie	Adresse
33	Maison	34 rue du 4 septembre (parcelle n°210)
Description de l'édifice	<p>Maison typique de la reconstruction après-guerre, présentant les caractéristiques suivantes :</p> <p>Ces bâtis sont à deux niveaux plus des combles et sont implantés perpendiculairement au sens de la parcelle avec un recul par rapport à la voie générant des jardinets. Les structures sont principalement de brique avec des ornements d'appareillage, bandeaux et corniches en pierre ou bois. Les toitures couvertes en ardoise sont généralement à deux pentes et à croupes, et présentent des pignons saillants et débordants dans l'esprit de l'architecture de villégiature des années 20.</p>

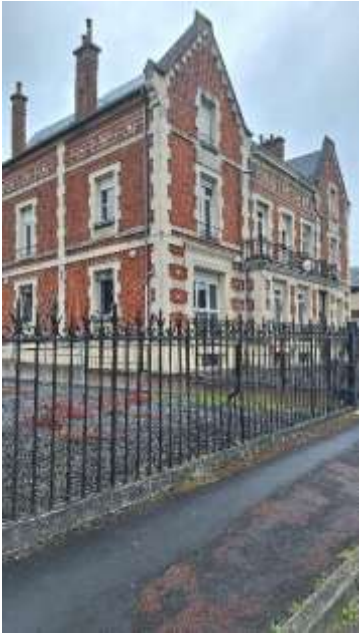
HIRSON		
N° de référence	Typologie	Adresse
34	Office notariale	5 rue du Maréchal Joffre (parcelle n°37)
Description de l'édifice	<p>Maison typique de la reconstruction après-guerre, présentant les caractéristiques suivantes :</p> <p>Ces bâtis sont à deux niveaux plus des combles et sont implantés perpendiculairement au sens de la parcelle avec un recul par rapport à la voie générant des jardinets. Les structures sont principalement de brique avec des ornements d'appareillage, bandeaux et corniches en pierre ou bois. Les toitures couvertes en ardoise sont généralement à deux pentes et à croupes, et présentent des pignons saillants et débordants dans l'esprit de l'architecture de villégiature des années 20.</p>

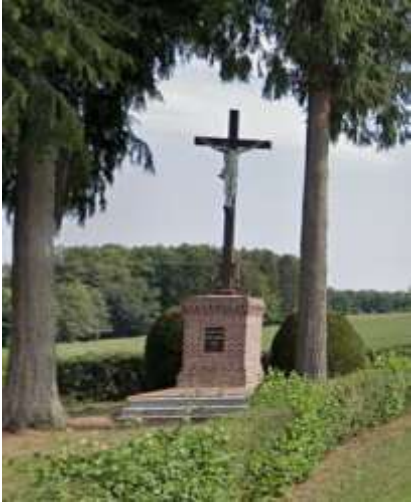
IVIERS		
N° de référence	Typologie	Adresse
1	Calvaire	Route Départementale n°29 (parcelle n°21)
Description de l'édifice	Calvaire sur support en brique

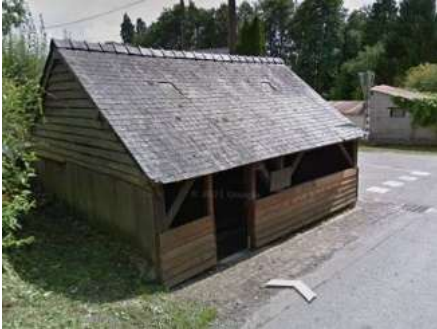
IVIERS		
N° de référence	Typologie	Adresse
2	Lavoir	Rue des Echevets
Description de l'édifice	Lavoir communal en bois

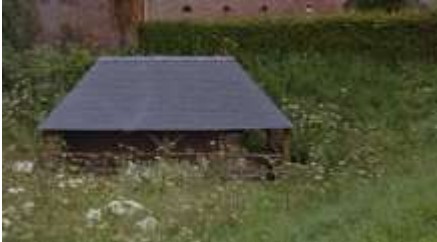
JEANTES		
N° de référence	Typologie	Adresse
2	Lavoir	Hameau de Coutenval (parcelle n°15)
Description de l'édifice	Lavoir

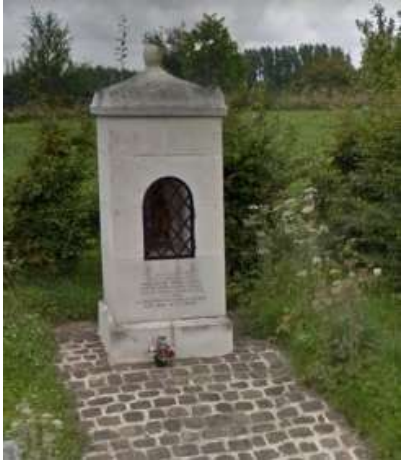
JEANTES		
N° de référence	Typologie	Adresse
2	Oratoire	Rue de Jeantes (parcelle n°62)
Description de l'édifice	Oratoire en pierre

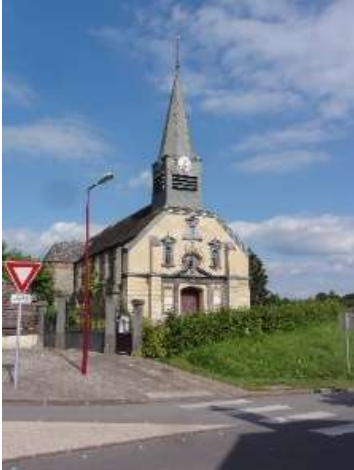
LANDOUZY LA VILLE		
N° de référence	Typologie	Adresse
8	Eglise	Hameau de la Cense des Nobles (parcelle n°12)
Description de l'édifice	<p>Église Notre-Dame-de-l'Assomption. La façade est de style néo-classique fut réalisée en placage de ciment. Les baies de la nef ont été percées au XVIIIe siècle. Les plafonds de la nef, du chœur et de la chapelle ont été réalisés au XIXe siècle . Le monument conserve quelques éléments de périodes plus anciennes.</p>

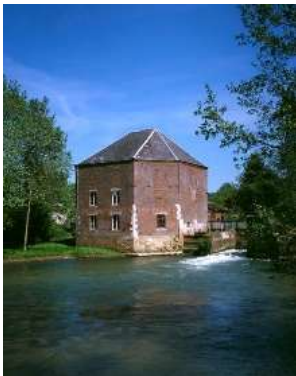
LEUZE		
N° de référence	Typologie	Adresse
1	Moulin	Rue du Moulin
Description de l'édifice	<div style="text-align: center;">

</div> <p>Le moulin de Leuze est mentionné dès le 17e siècle. Si les élévations actuelles du moulin datent majoritairement du 19e siècle, et ont été rebâties sur l'emplacement primitif du moulin, certaines parties basses du solin, en moellon et pierre de taille calcaire pourraient remonter au 17e ou au 18e siècle. De même, l'élévation nord a englobé des vestiges d'élévation en moellon calcaire. En liaison avec la brasserie puis la laiterie (étudiée) une petite usine de production d'énergie électrique (aujourd'hui disparue) fut mise en place au cours de la 1ère décennie du 20e siècle, permettant à Leuze d'être le 1er village du canton d'Aubenton à être électrifié. Le moulin fut endommagé lors de la 1ère Guerre mondiale. Il a cessé ses activités graduellement à partir des années 1950 (sources orales) . Toute trace de l'usine électrique a disparu. Le moulin a partiellement conservé ses machines, encore en place pour certaines. De même, le barrage et le bief sont encore partiellement dans leurs dispositions d'origine.</p>

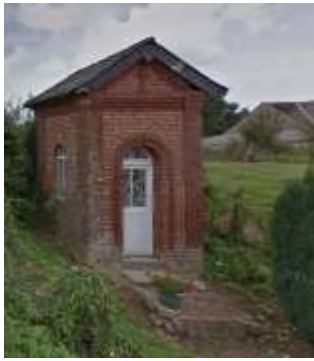
LEUZE		
N° de référence	Typologie	Adresse
2	Chapelle	Rue du Marais (parcelle n°613)
Description de l'édifice	Chapelle en brique

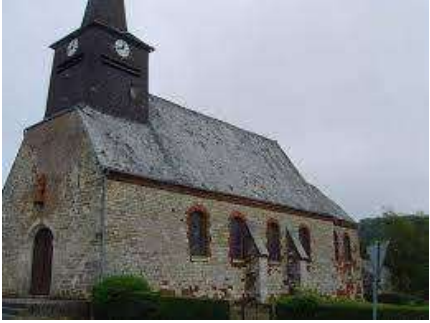
LEUZE		
N° de référence	Typologie	Adresse
3	Eglise	Place Charles de Gaulle
Description de l'édifice	Eglise Saint-Michel en pierre et parement en brique

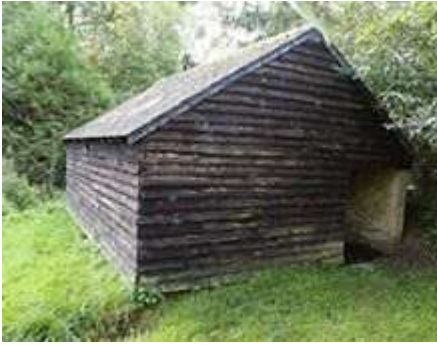
LEUZE		
N° de référence	Typologie	Adresse
4	Lavoir	Rue de Bellevue (parcelle n° 43)
Description de l'édifice	Lavoir en bois

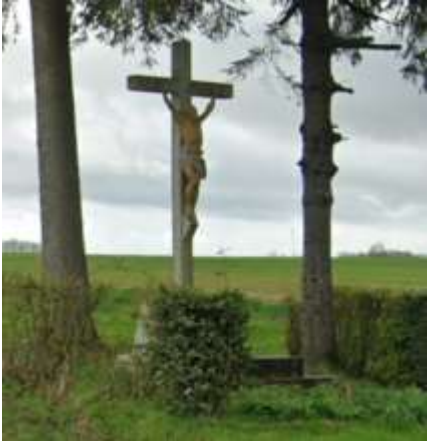
MONT SAINT JEAN		
N° de référence	Typologie	Adresse
2	Calvaire	Rue Mermoz
Description de l'édifice	Calvaire

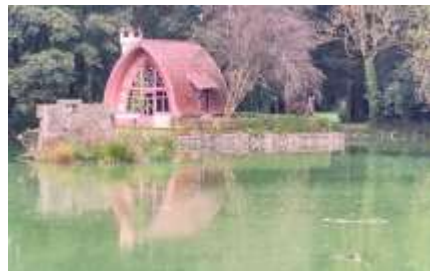
MONDREPUIS		
N° de référence	Typologie	Adresse
1	construction Art-Déco	Rue du Moulin (parcelle n°6)
Description de l'édifice	Petit pavillon de type construit entre les deux-guerres de type ArtDéco implanté au bord de la Marnoise.

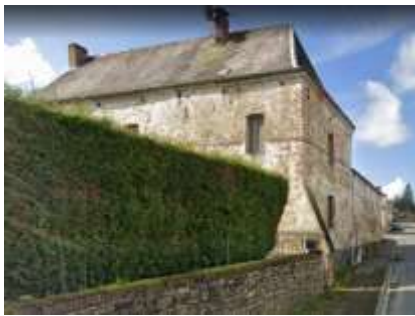
NEUVE MAISON		
N° de référence	Typologie	Adresse
1	Maison d'habitation	Rue de Verdun (parcelle n°807)
Description de l'édifice	Maison ancienne fortifiée en pierre, parement de fenêtre en brique et toiture en ardoise.

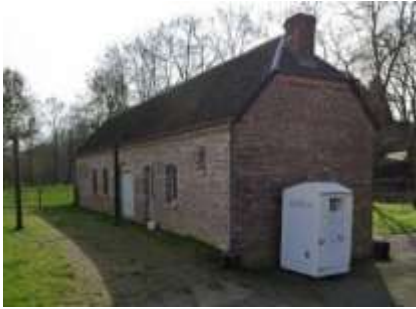
NEUVE MAISON		
N° de référence	Typologie	Adresse
2	Moulin	Place du Général de Gaulle
Description de l'édifice	Moulin à eau assis sur l'Oise, construit par un particulier en 1789, sans doute Jean Joseph THIEBAUT. Fut transformé en filature à la fin du XIXe siècle.

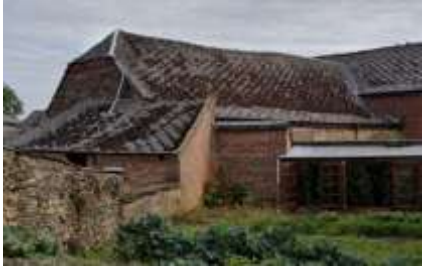
NEUVE MAISON		
N° de référence	Typologie	Adresse
3	Maison d'habitation	Rue de Verdun (parcelle n°781)
Description de l'édifice	Maison ancienne en brique et toiture en ardoise.

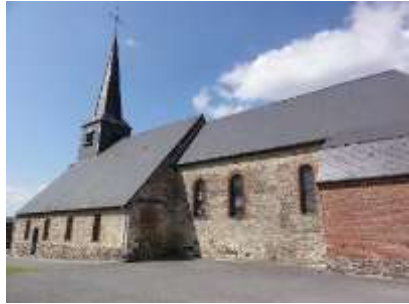
NEUVE MAISON		
N° de référence	Typologie	Adresse
4	Eglise	Place Charles de Gaulle
Description de l'édifice	Eglise Saint-Lazare de Neuve Maison en pierre et brique

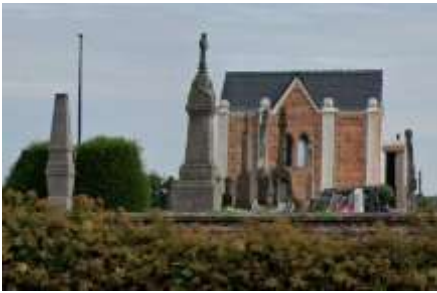
NEUVE MAISON		
N° de référence	Typologie	Adresse
8	Chapelle	Cimetière de Neuve Maison
Description de l'édifice	Chapelle en brique

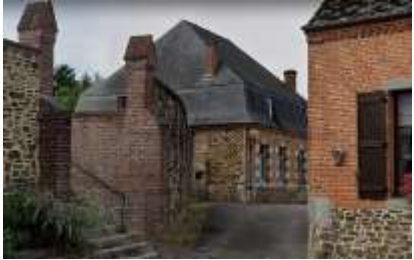
NEUVE MAISON		
N° de référence	Typologie	Adresse
9	Ancien presbytère	Ruelle du presbytère (parcelle n°848)
Description de l'édifice	Construction en pierre, parement en brique et toiture en ardoise.

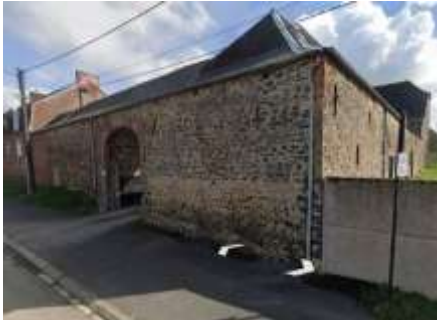
NEUVE MAISON		
N° de référence	Typologie	Adresse
10	Porche et grange	Rue Hallette (parcelle n°1284)
Description de l'édifice	Construction en pierre, parement en brique et toiture en ardoise.

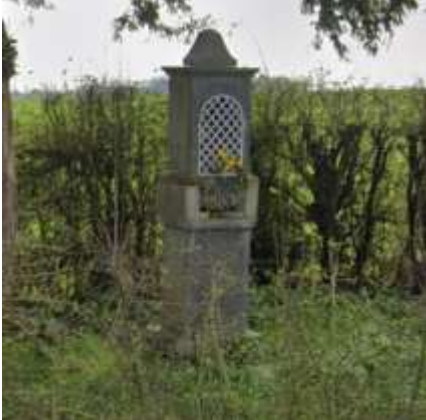
NEUVE MAISON		
N° de référence	Typologie	Adresse
11	Oratoire	Chemin des Grandes Ruelles (parcelle n° 487)
Description de l'édifice	Oratoire en pierre

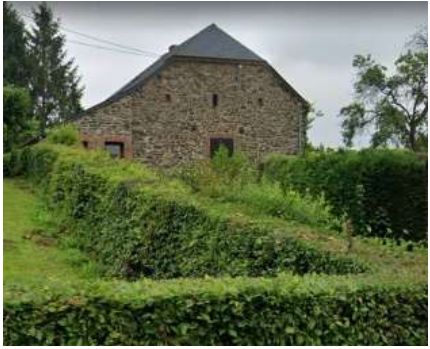
NEUVE MAISON		
N° de référence	Typologie	Adresse
13	Maison d'habitation	Rue du Baty (parcelle n°623)
Description de l'édifice	Maison la plus ancienne du hameau des Bâtis ancienne en brique et toiture en ardoise.

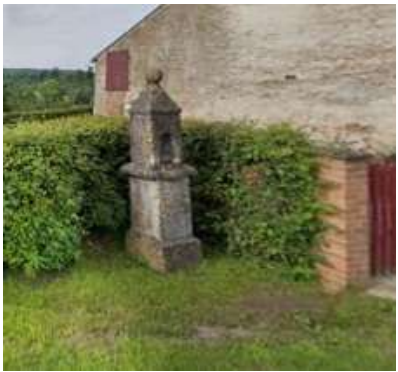
OHIS		
N° de référence	Typologie	Adresse
1	Oratoire	Rue de Wimpy (RD 31)
Description de l'édifice	Oratoire en pierre

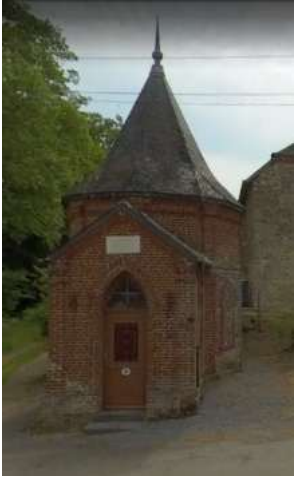
OHIS		
N° de référence	Typologie	Adresse
2	Chapelle	Rue de l'église
Description de l'édifice	Chapelle en brique

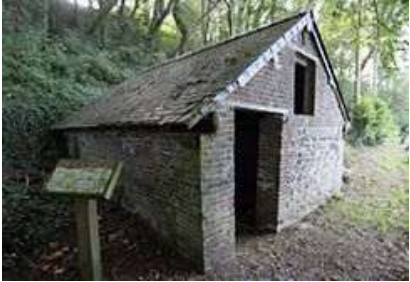
OHIS		
N° de référence	Typologie	Adresse
3	Lavoir	Rue d'Ejosse (parcelle n° 200)
Description de l'édifice	Lavoir en brique

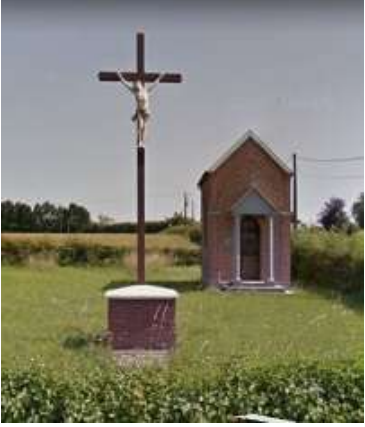
OHIS		
N° de référence	Typologie	Adresse
4	Chapelle et calvaire	Hameau de la Demi-Lieue (parcelle n°241)
Description de l'édifice	Chapelle en brique Calvaire

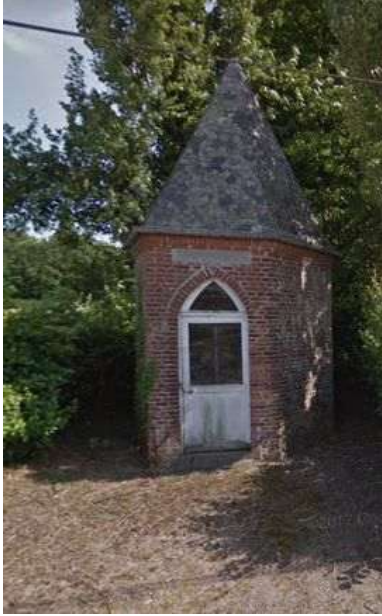
OHIS		
N° de référence	Typologie	Adresse
5	Oratoire	Hameau de la Demi-Lieue (parcelle n°231)
Description de l'édifice	Oratoire en brique

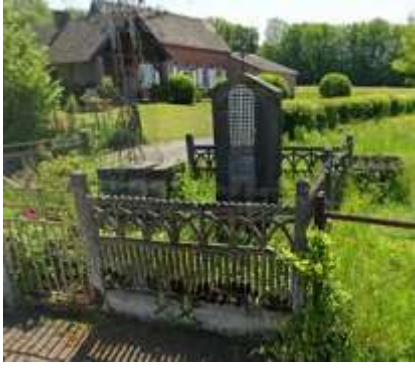
OHIS		
N° de référence	Typologie	Adresse
6	Oratoire	Hameau de la Demi-Lieue
Description de l'édifice	Oratoire

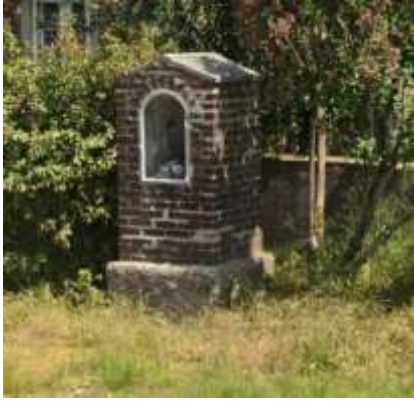
OHIS		
N° de référence	Typologie	Adresse
7	Oratoire	Hameau Ferme du Courty
Description de l'édifice	Oratoire en brique

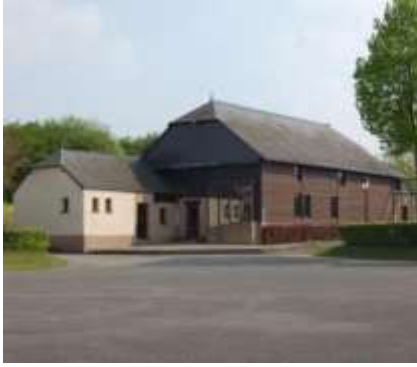
OHIS		
N° de référence	Typologie	Adresse
8	Salle polyvalente	Les Haies
Description de l'édifice	Salle polyvalente restaurée en pan de bois et ardoises

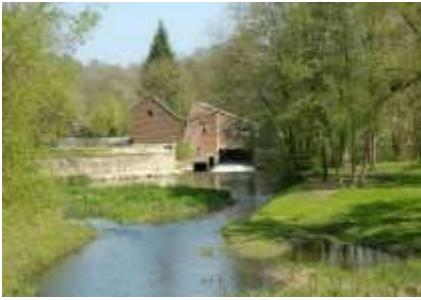
OHIS		
N° de référence	Typologie	Adresse
9	Moulin	Rue de Fougères
Description de l'édifice	Moulin à eau assis sur l'Oise, propriété des ducs de Guise sous l'Ancien Régime.

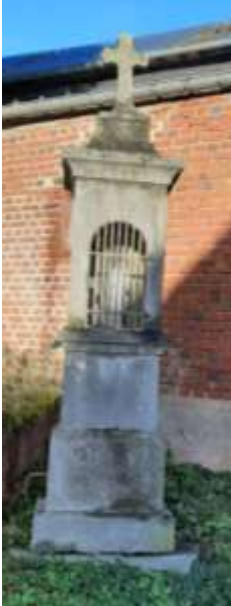
ORIGNY EN THIERACHE		
N° de référence	Typologie	Adresse
1	Oratoire	Hameau des Routières _ Rue des Routières
Description de l'édifice	Oratoire en pierre

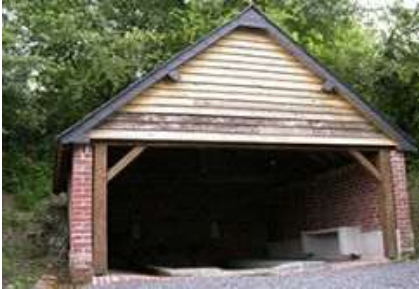
ORIGNY EN THIERACHE		
N° de référence	Typologie	Adresse
2	Lavoir	Hameau des Routières
Description de l'édifice	Lavoir

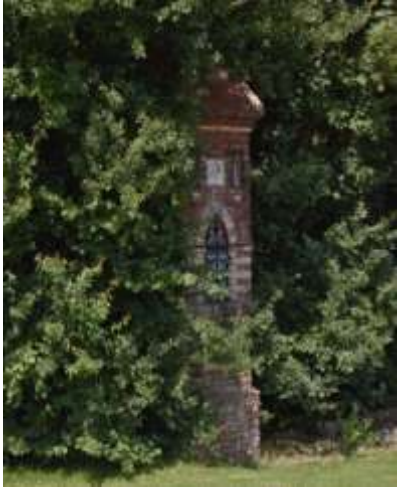
ORIGNY EN THIERACHE		
N° de référence	Typologie	Adresse
3	Oratoire	Rue des Routières
Description de l'édifice	Oratoire en brique

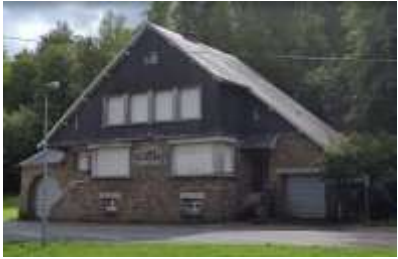
SAINT-MICHEL		
N° de référence	Typologie	Adresse
1	Poste de douane	Macquenoise (parcelle n°1)
Description de l'édifice	Ancien bâtiment des douanes françaises en pierre

Enjeu de préservation		
Bâti remarquable		
Cette construction marque la limite de la frontière avec la Belgique

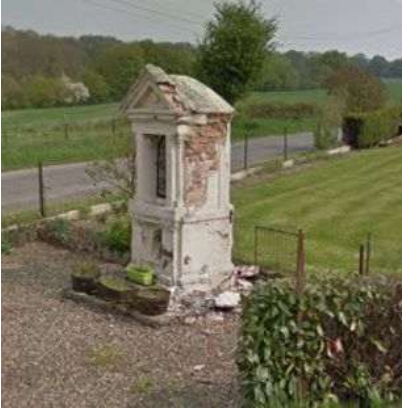
SAINT-MICHEL		
N° de référence	Typologie	Adresse
2	Oratoire	Route de Blissy (parcelle n°47)
Description de l'édifice	Oratoire

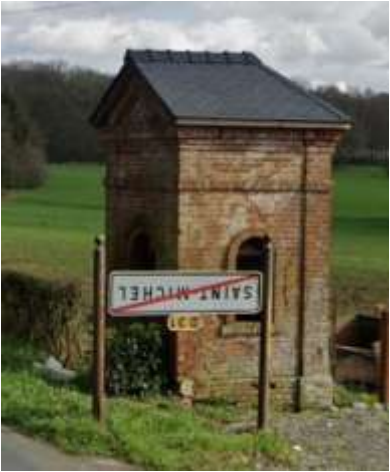
SAINT-MICHEL		
N° de référence	Typologie	Adresse
3	Chapelle	Rue de la Bovette (parcelle n°14)
Description de l'édifice	Chapelle en brique

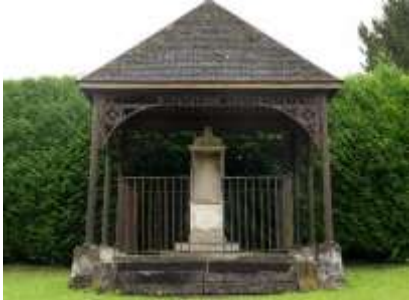
SAINT-MICHEL		
N° de référence	Typologie	Adresse
5	Chapelle	Rue Léon Blum (parcelle n°242)
Description de l'édifice	Chapelle dédiée à l'homme d'affaires César Savart

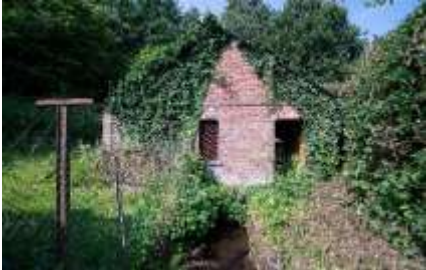
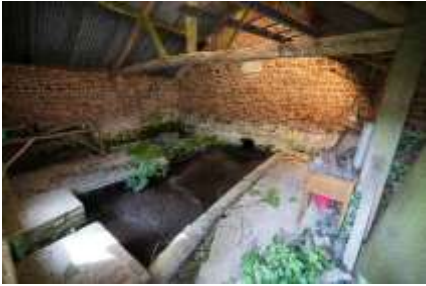
SAINT-MICHEL		
N° de référence	Typologie	Adresse
7	Lavoir	Rue des Leups (parcelle n°270)
Description de l'édifice	Lavoir

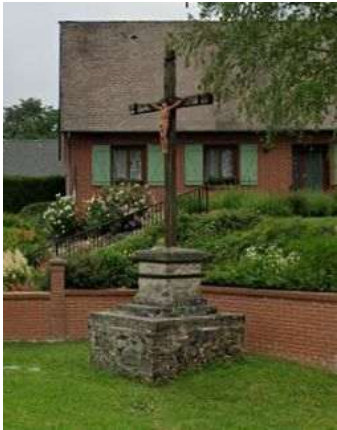
WATIGNY		
N° de référence	Typologie	Adresse
1	Calvaire	Rue Raymond Elise (parcelle n°34)
Description de l'édifice	Calvaire sur support en pierre

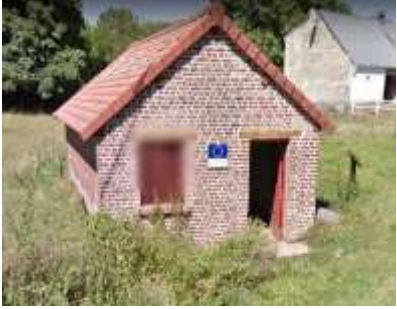
WATIGNY		
N° de référence	Typologie	Adresse
2	Lavoir	Voie communale n°6 (parcelle n°50)
Description de l'édifice	Lavoir communal en brique

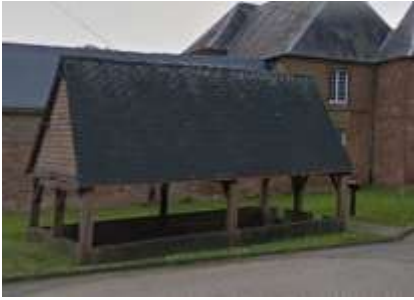
WATIGNY		
N° de référence	Typologie	Adresse
3	Lavoir	Rue de l'Eglise
Description de l'édifice	Lavoir communal en brique

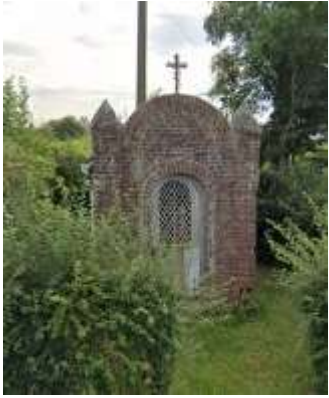
WIMYS		
N° de référence	Typologie	Adresse
2	Oratoire	Hameau d'Ecreveaux
Description de l'édifice	Oratoire en brique

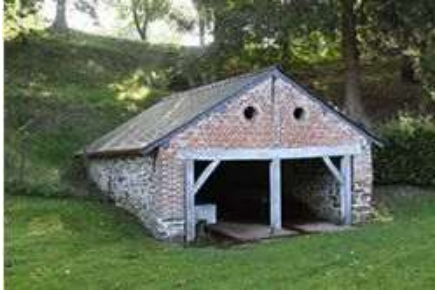
WIMY		
N° de référence	Typologie	Adresse
3	lavoir	Ruelle de la Fontaine
Description de l'édifice	Lavoir communal en pierre et parement brique

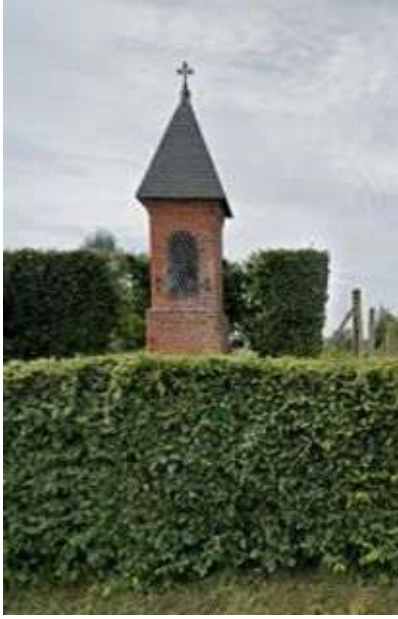
WIMY		
N° de référence	Typologie	Adresse
4	Oratoire	Rue de la Libération (parcelle n°1261)
Description de l'édifice	Oratoire en brique

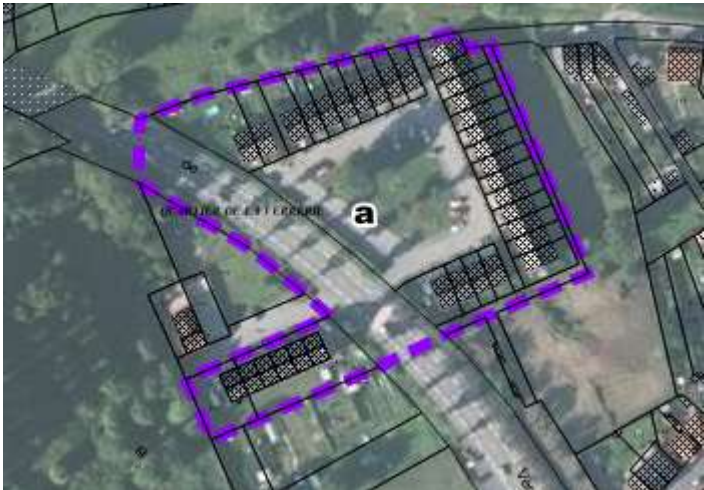
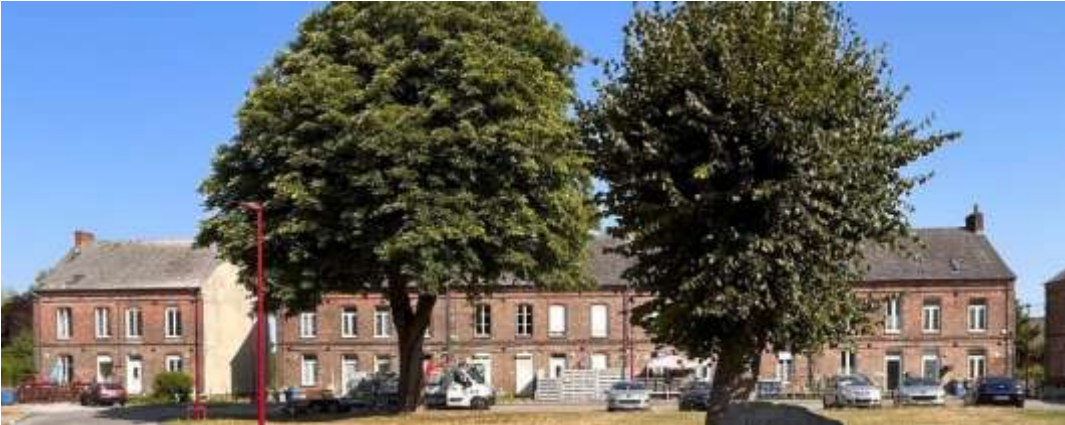
<p>Description du quartier</p>	<p>Actuelle « <i>Résidence Pierre Fonné</i> », la cité du quartier de la verrerie doit sa naissance, au XIXe siècle, à l'épopée industrielle de la Société des verreries hirsonnaises, à laquelle succède la fromagerie « <i>Fonné</i> ».</p> <p>A l'époque, destinées à accueillir une partie des familles des 220 ouvriers de la verrerie, soit près de cinq cents personnes, les maisons furent construites de part et d'autre de l'axe routier reliant la gare à l'usine, aujourd'hui devenu l'avenue de Verdun.</p> <p>Ces bâtis à un ou deux niveaux sont implantés perpendiculairement au sens de la parcelle sans recul par rapport à la voie. La plupart du temps ces constructions sont mitoyennes ou jumelées.</p> <p>Les structures sont principalement en brique avec des ornements d'appareillage sur les bandeaux, les corniches, ainsi qu'aux piédroits des baies. Les toitures couvertes en ardoise sont généralement à deux pentes.</p>

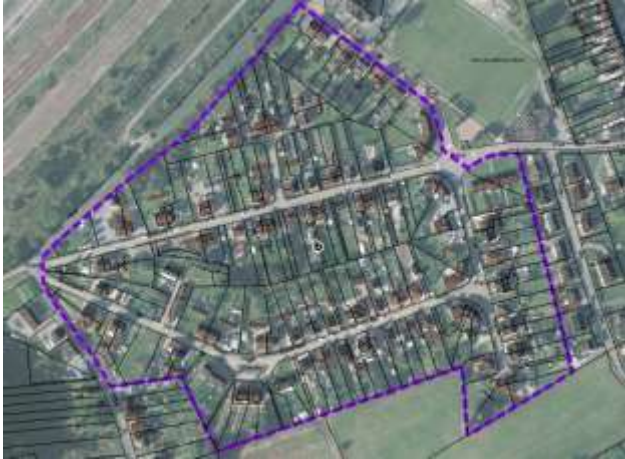
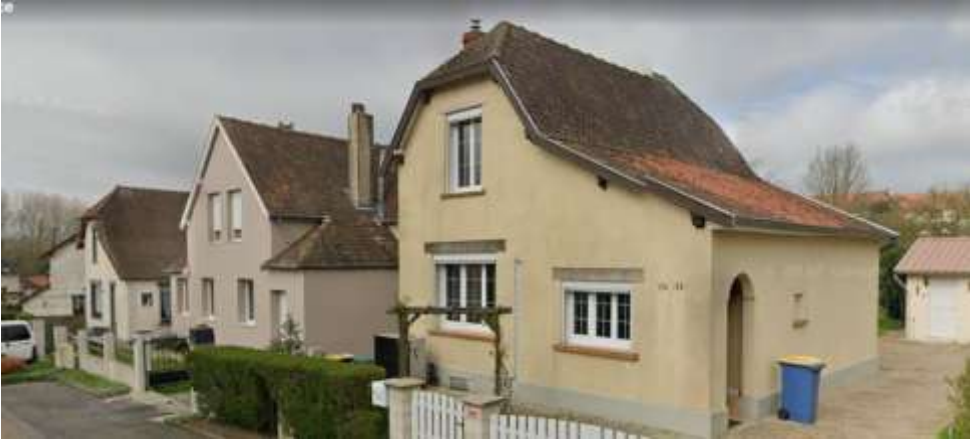
Description du quartier	<p>Ces bâtis à un ou deux niveaux sont implantés perpendiculairement au sens de la parcelle sans recul par rapport à la voie. La plupart du temps ces constructions sont mitoyennes ou jumelées.</p>	
Enjeu de préservation		
<p>Bâti témoin du passé industriel de Hirson.</p>

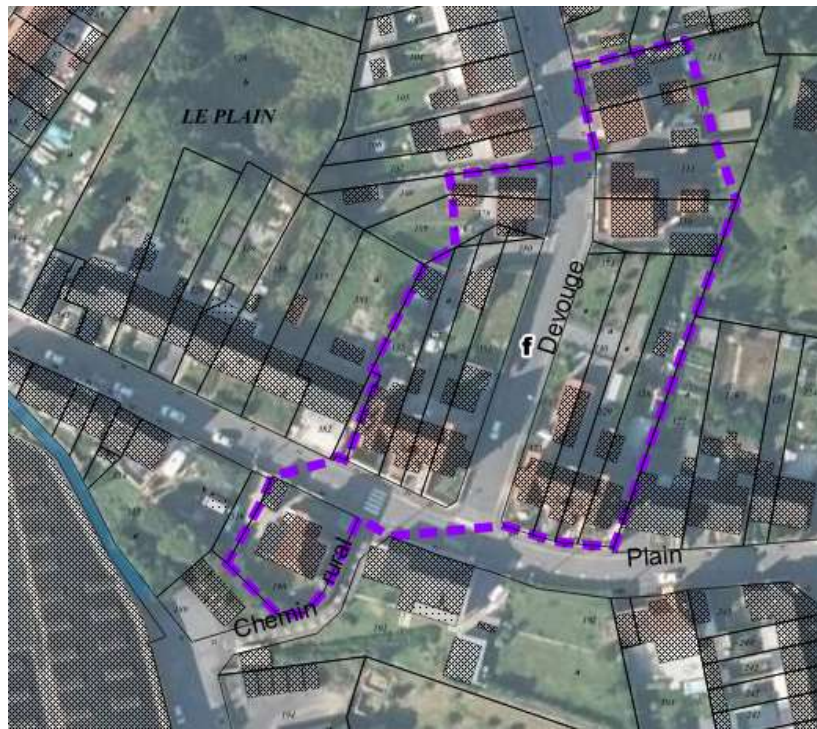
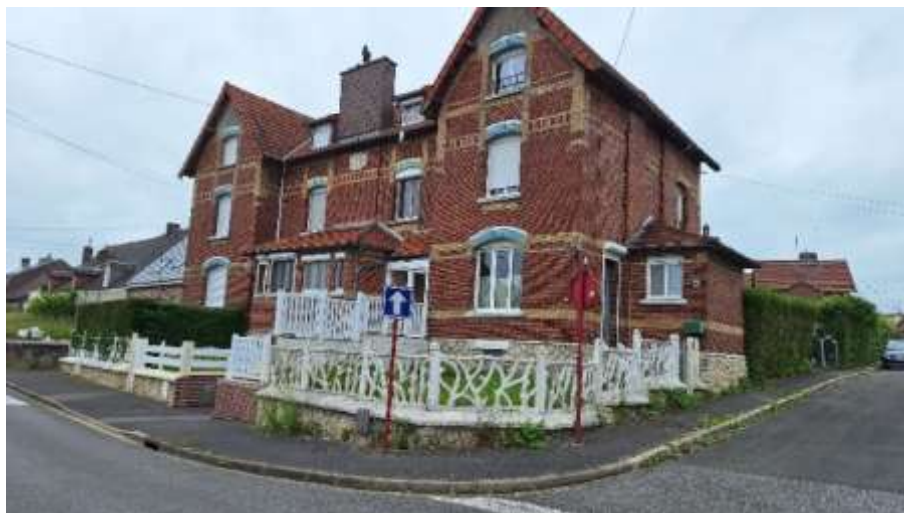
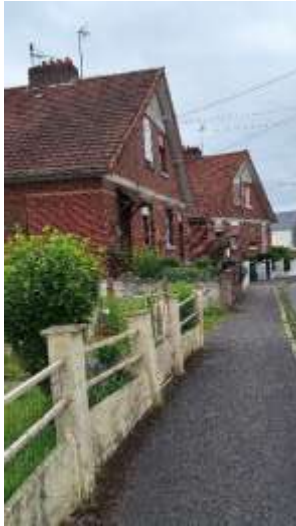
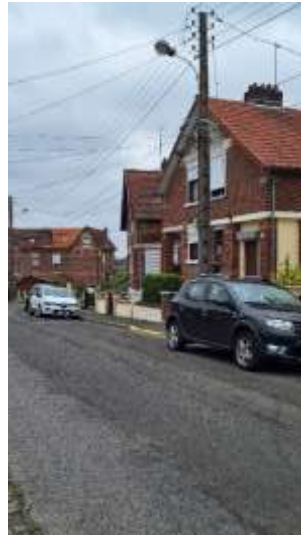
HIRSON		
N° de référence	Typologie	Adresse
e	Cité ouvrière	Cité Devouge

Ces bâtis à un ou deux niveaux sont implantés perpendiculairement au sens de la parcelle sans recul par rapport à la voie. La plupart du temps ces constructions sont mitoyennes ou jumelées.

Les structures sont principalement en brique avec des ornements d'appareillage sur les bandeaux, les corniches, ainsi qu'aux piédroits des baies. Les toitures couvertes en ardoise sont généralement à deux pentes.

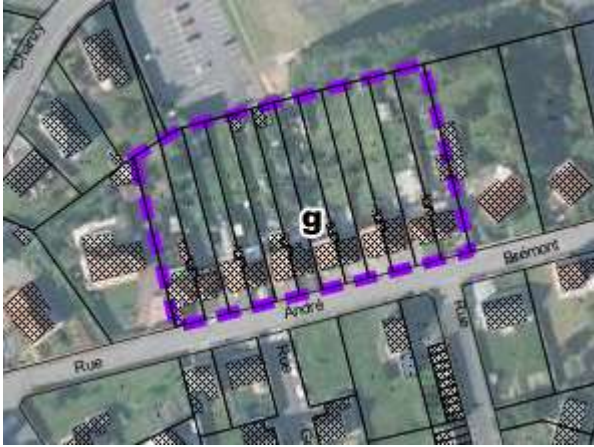
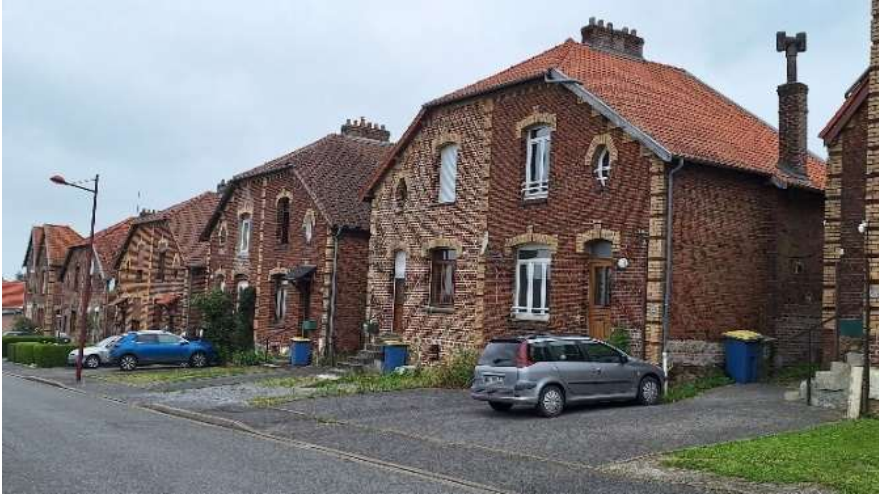
<p>Description du quartier</p>	<p>Ces bâtis à un ou deux niveaux sont implantés perpendiculairement au sens de la parcelle sans recul par rapport à la voie. La plupart du temps ces constructions sont mitoyennes ou jumelées.</p> <p>Les structures sont principalement en brique avec des ornements d'appareillage sur les bandeaux, les corniches, ainsi qu'aux piédroits des baies. Les toitures couvertes en ardoise sont généralement à deux pentes.</p>
<p>Enjeu de préservation</p>	
<p>Bâti témoin du passé industriel de Hirson.</p> <p>Leur conservation et leur mise en valeur sont primordiales et doivent conserver au maximum leurs dispositions d'origine tant dans l'organisation de la volumétrie que dans l'échelle des percements et de l'emploi de matériaux traditionnels (brique, détails décoratifs).</p>

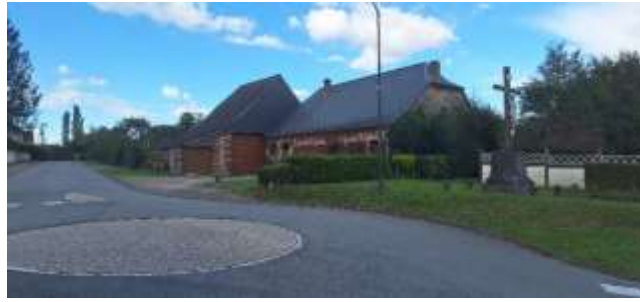
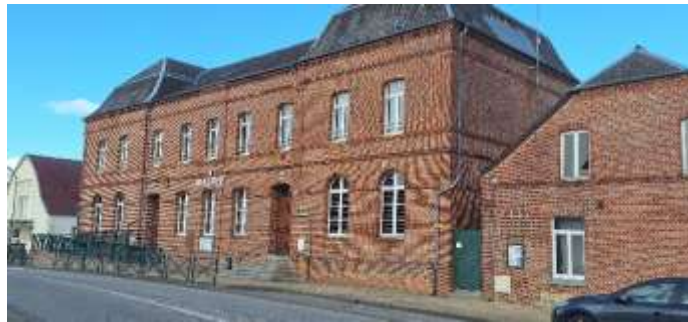
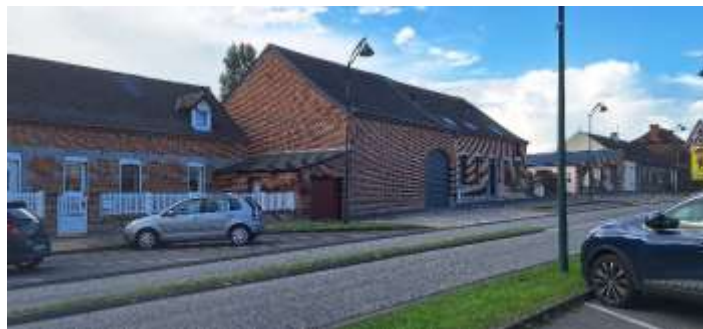
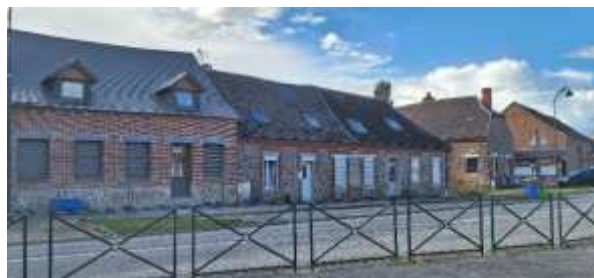
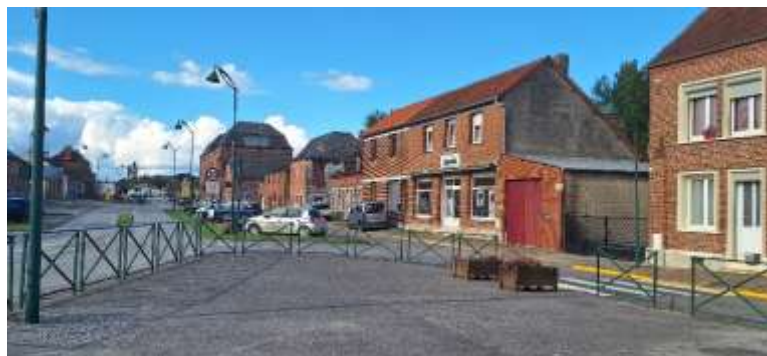
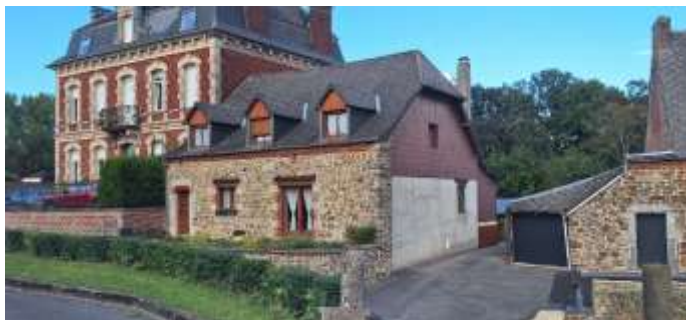
Centre ancien

<p>Description du bâti au sein du périmètre identifié</p>	<p>Le village de Mondrepuis a en grande partie été reconstruit après la seconde Guerre Mondiale. En effet Mondrepuis se trouve en zone occupée par les troupes allemandes du 17 mai 1940 au 2 septembre 1944. Le 17 mai 1940, des combats violents ont lieu dans la commune. Issus de régiments de tirailleurs algériens et d'artillerie dont la mission est de ralentir l'avancée allemande, 53 soldats français perdent la vie. Les bombardements entraînent l'incendie de l'église mais aussi de plusieurs maisons qui ont servi de bastions de défense aux soldats français.</p> <p>Les maisons reconstruites présentent les caractéristiques suivantes :</p> <ul style="list-style-type: none"> - L'utilisation de la brique, typique des constructions de la Thiérache - L'utilisation de la pierre <p>Les toitures couvertes en ardoise sont généralement à deux pentes.</p>
