Commune de
CREVIC

PREMIERE MODIFICATION DE DROIT COMMUN DU PLAN LOCAL D'URBANISME

Etudes des zones humides

Diagnostic des zones humides

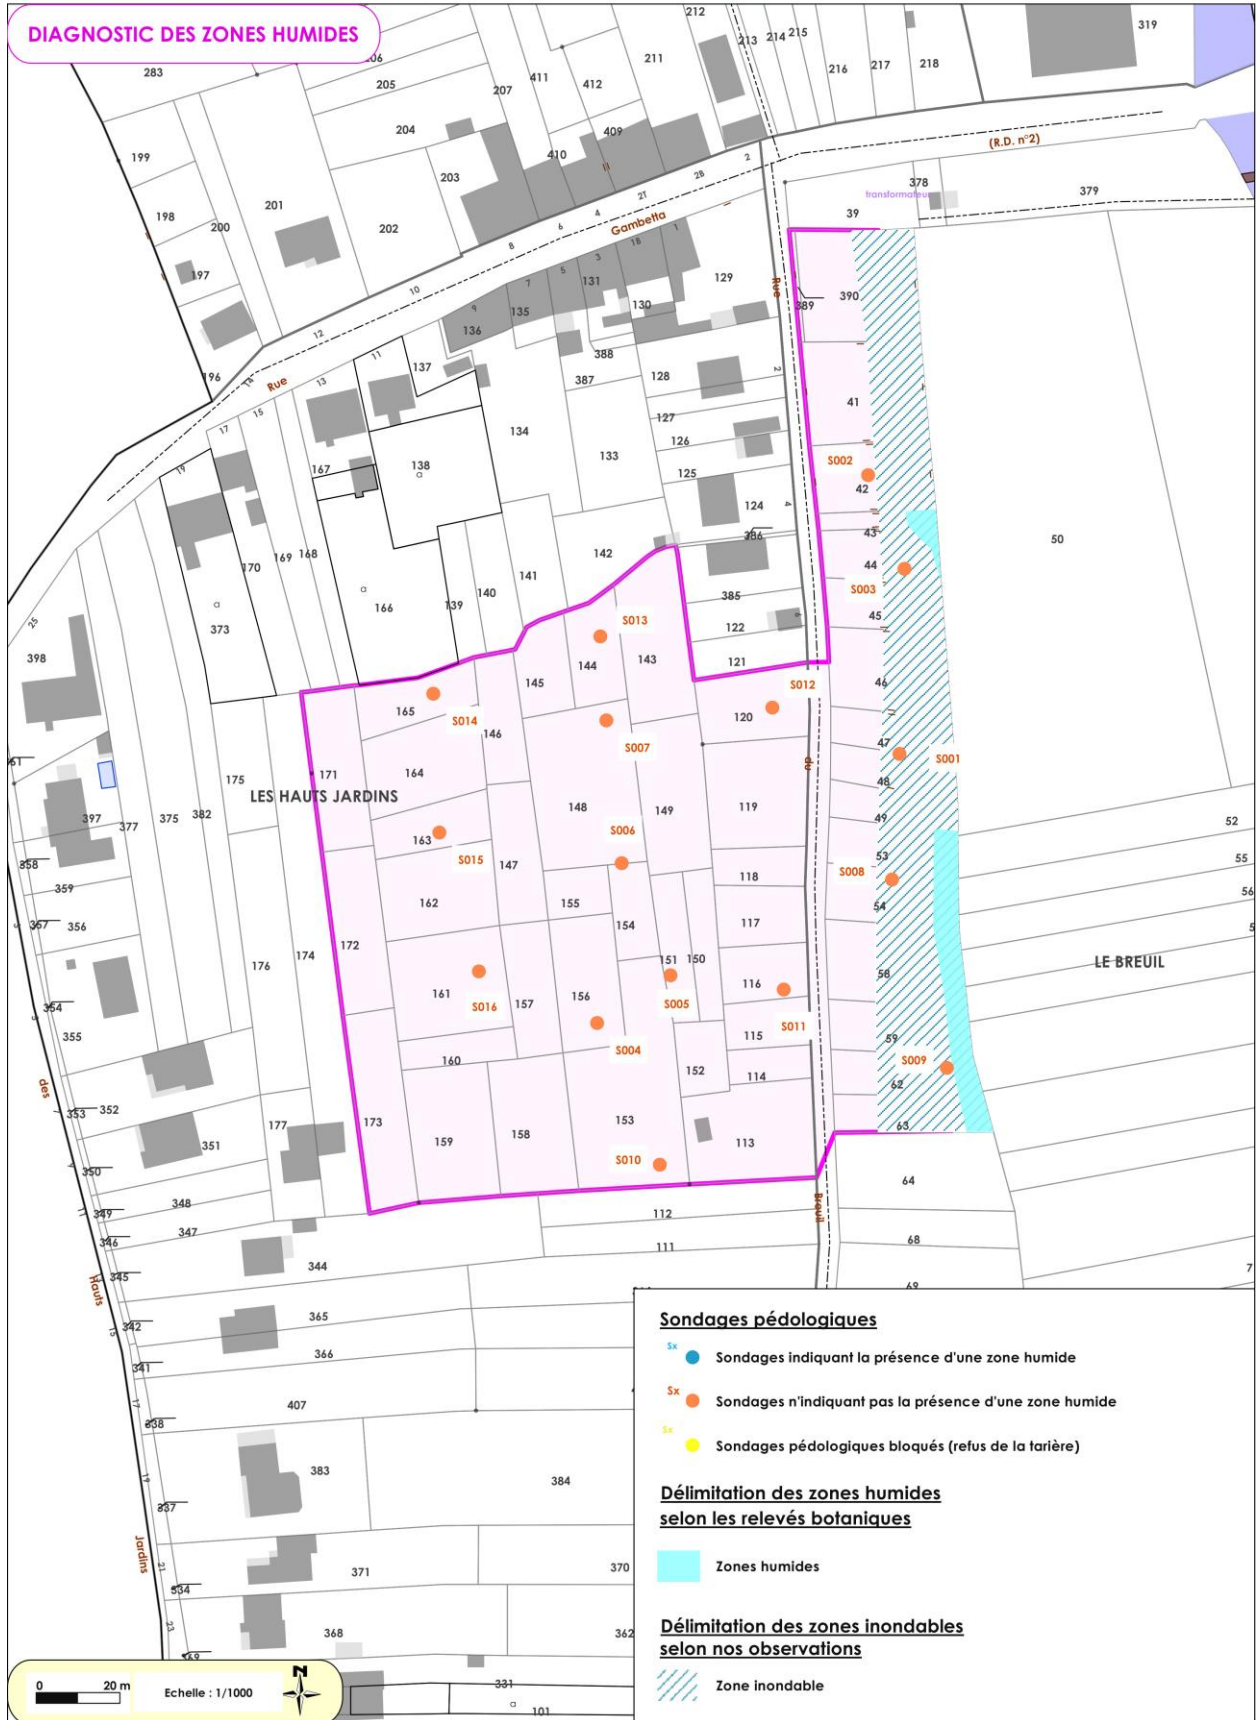
Nous avons effectué 16 sondages pédologiques. Aucun sondage ne révèle la présence de zones humides. Les relevés botaniques confirment les sondages pédologiques. Toutefois, nous avons observé à l'Est de la Rue du Breuil, la présence de l'eau entre 0,60 et 1 mètre de profondeur pour tous les sondages. Les habitants rencontrés lors de nos investigations ont confirmé la présence d'une nappe proche de la surface et nous ont précisé que lors de crues importantes du Sânon, l'inondation affectait pour moitié les parcelles situées à l'Est de la Rue du Breuil. Nos investigations ont permis de confirmer la présence de zones humides en limite et à l'Est de la zone d'étude.
